FUJITSU Server PRIMERGY BX2560 M1/BX2580 M1 ご使用上の留意・注意事項

FUJITSU Server PRIMERGY BX2560 M1/BX2580 M1 サーバブレードに関して、下記の留意・注意事項がございます。
本製品をお使いになる前に、本書をよくお読みになり、理解されたうえで本製品をお使いください。

2017年10月
富士通株式会社

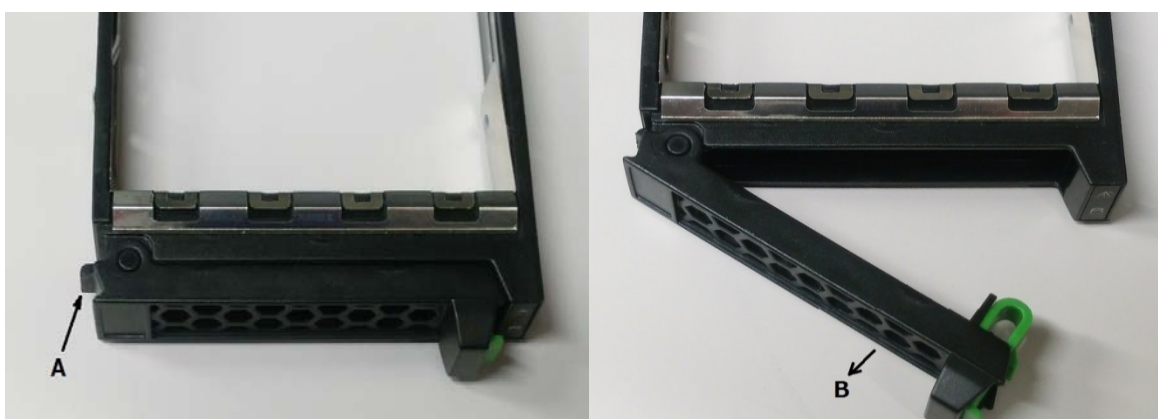
2.5 インチ HDD/SSD を取り外す際に、下左図の A の部分のフックがかかっているため抜けづらいことがあります。その際、HDD/SSD トレイへ無理に力を加えると、トレイが破損してしまうことがあります。

取り外しにくい場合は、上右図 B の方向に無理に力を加えるのではなく、下記の手順を参考に取り外してください。

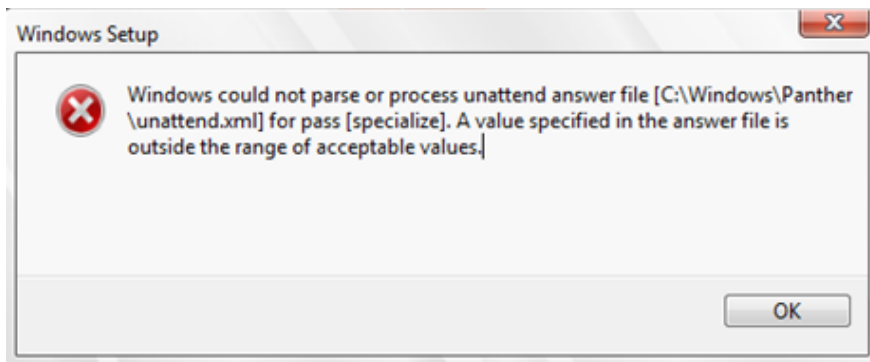
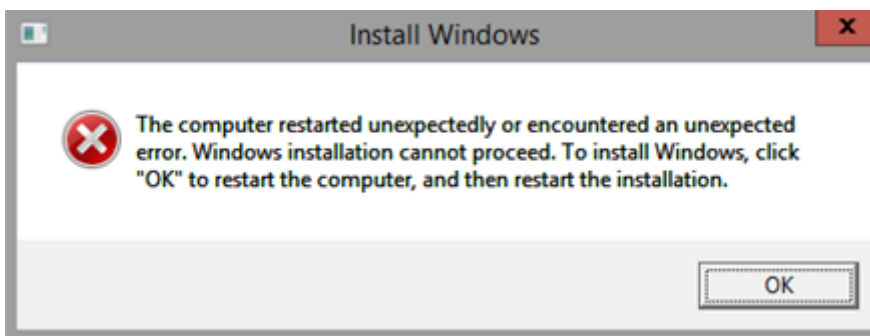
オンボード CNA を Disabled に設定して OS をインストールした場合、次のメッセージが表示されインストールが失敗します。

BIOS 設定の [Advanced]-[Onboard Devices Configuration]-[Onboard CNA] を必ず“Enabled”に設定してください。

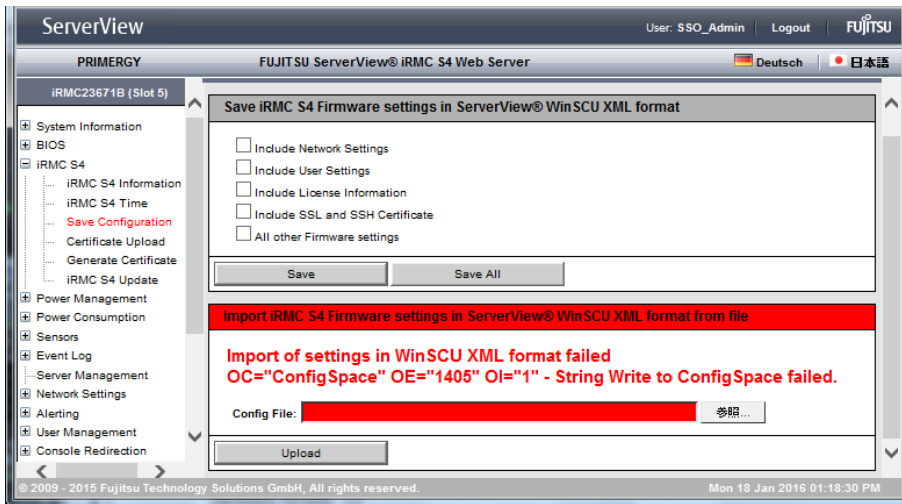
・BX2560 M1 にて、iRMC FW 7.68F で保存した設定情報を iRMC FW 7.82F の装置に復元した場合

A. SNMP コミュニティを public(初期値)以外に設定してご使用の場合、設定保存時の iRMC 版数と復元時の iRMC 版数が異なる条件で iRMC 設定を復元する際に、下表に記載する設定復元失敗が発生する場合があります。これは、iRMC 版数互換の不具合により発生するもので、SNMP コミュニティの設定情報が引き継がれず public が設定されます。現在ご使用の装置の iRMC Web インターフェースで SNMP コミュニティ名を確認し、iRMC 設定の復元後に SNMP コミュニティ名を変更してください。

B. SNMP コミュニティを public(初期値)のままご使用の場合でも、設定保存時の iRMC 版数と復元時の iRMC 版数が異なる条件で iRMC 設定を復元する際に、iRMC 版数互換の不具合により下表に記載する設定復元失敗が発生する場合があります。但し、iRMC 設定の復元後も public が設定されていますので、本メッセージは無視してください。

対処：SNMP コミュニティを public(初期値)以外に設定してご使用の場合、iRMC 設定の復元後に SNMP コミュニティ名を変更してください。

SNMP コミュニティを public のままご使用の場合、上図のメッセージが示す iRMC 設定の復元失敗は、ご使用上問題ありませんので作業を継続してください。
