## PRIMERGY CX400 S1/CX250 S1/CX270 S1 ご使用上の留意・注意事項

PRIMERGY CX400 S1/CX250 S1/CX270 S1 に関して、以下の留意・注意事項がございます。

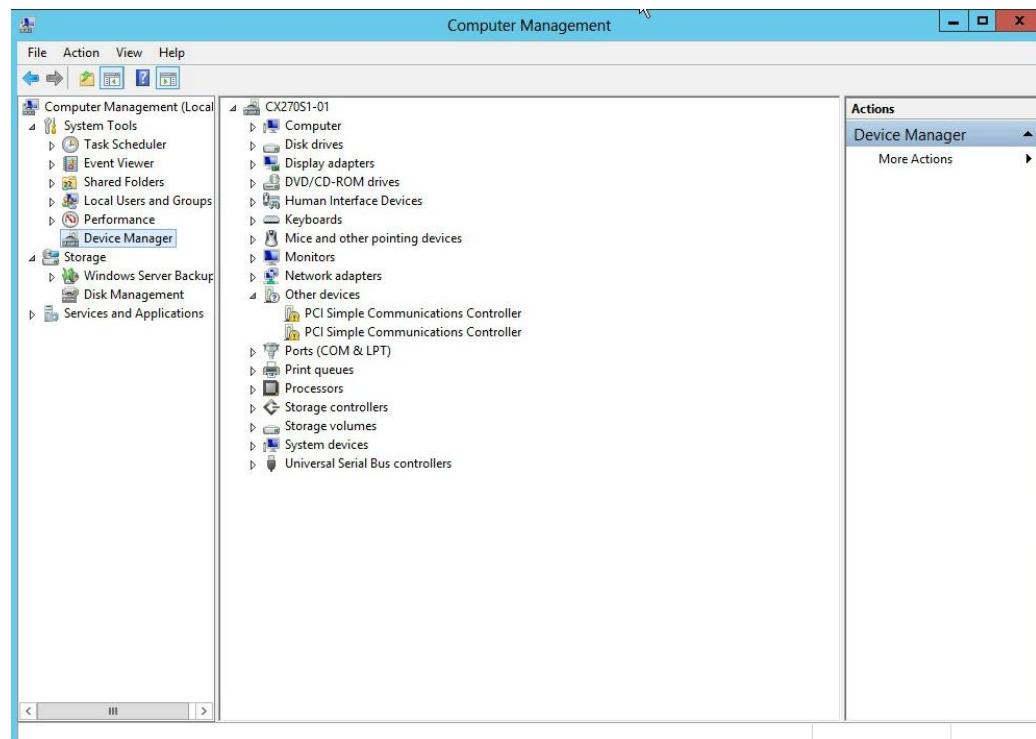
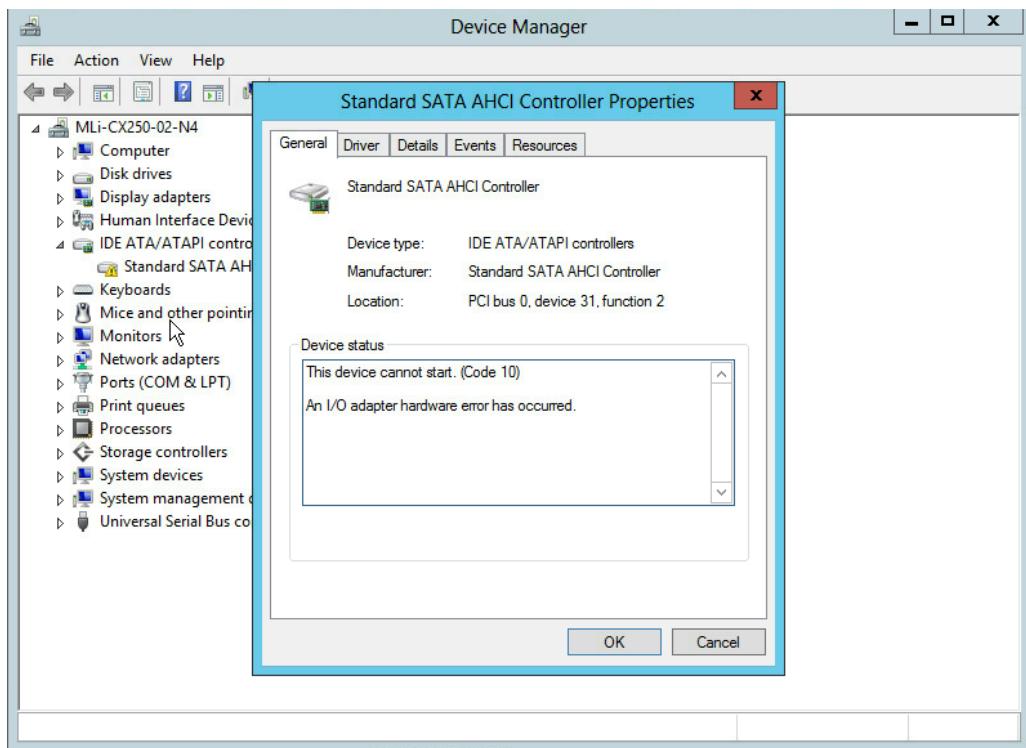
## 16. Windows Server 2012 使用時デバイスマネージャ表示について

Windows Server 2012 利用時、デバイスドライバー表示において、「PCI Simple Communications Controller」及び、「Standard SATA AHCI Controller」に「!」マークが表示されますが、問題ありません。そのまま利用できます。

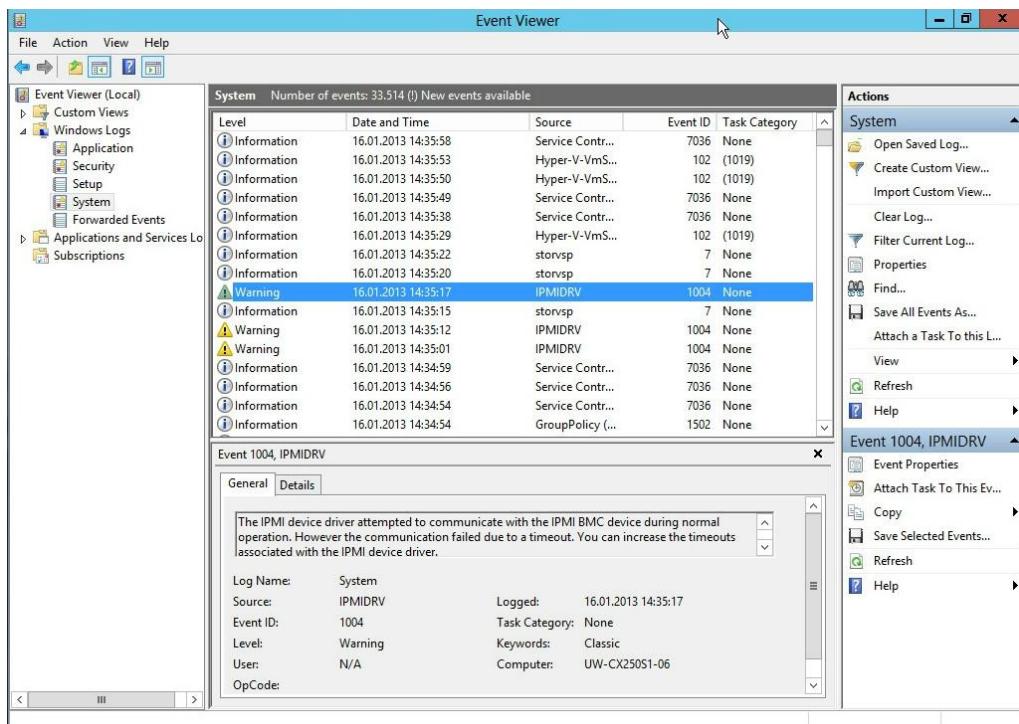
## 17. Windows Server 2012 のシステムイベントログについて

Windows Server 2012 利用時、OS のシステムイベントログに、「IPMIDRV-timeouts」と表示される事があります。問題ありません。そのまま利用できます。
