PRIMERGY CX400 M4 / CX2550 M4 / CX2560 M4 / CX2570 M4 ご使用上の留意・注意事項

PRIMERGY CX400 M4/ CX2550 M4 / CX2560 M4 / CX2570 M4 に関して、以下の留意・注意事項がございます。
製品をご使用になる前にお読みくださいますようお願いいたします。

2021 年 6 月
富士通株式会社

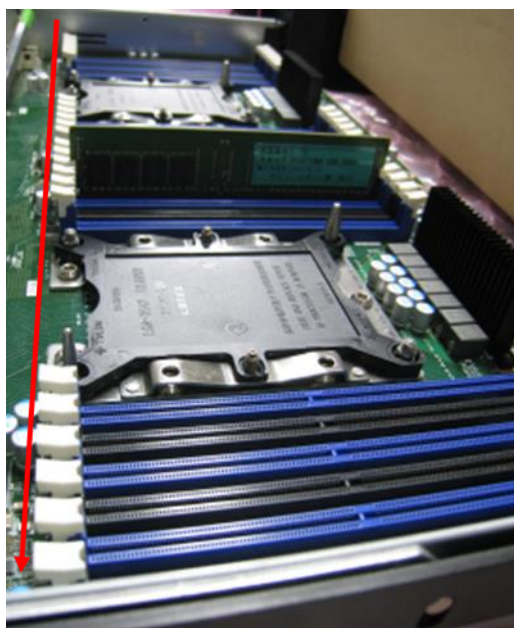
(22) メモリ交換時の留意について

メモリを交換、増設する際には、接触不良等を避けるため、メモリスロットに一度搭載しロックをかけたのち、再度ロックを外してメモリを搭載しなおしてください。その際、ロックをかけた後、メモリスロットの赤矢印部分が一行になっており、開いていないことを確認してください。
