## PRIMERGY TX1320 M2 ご使用上の留意・注意事項

2017 年 4 月

富士通株式会社

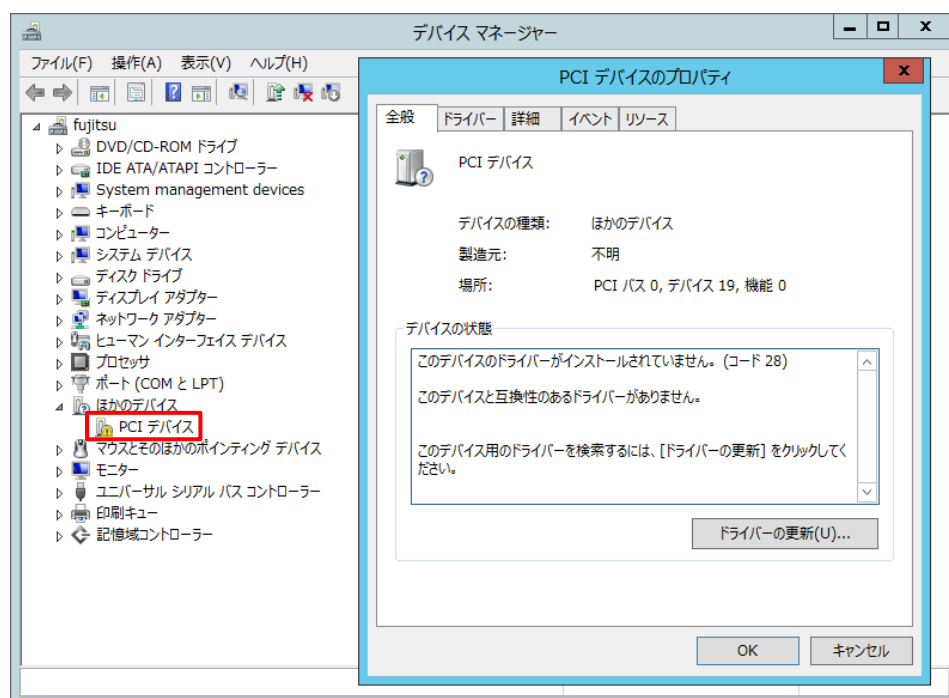
ServerView Installation Manager V12.16.10 以降を使用し、Windows Server 2008 R2 / 2012 / 2012 R2 / 2016 をインストールすると、デバイスマネージャーに不明なデバイスが表示されます。また手動で Windows Server 2008 R2 / 2012 / 2012 R2 / 2016 をインストールし、2016 年 10 月公開のチップセットドライバ for Windows Server Ver.10.1.2.77 を適用すると、デバイスマネージャーに不明なデバイスが表示されます。

この不明なデバイスが表示されていても機能的に問題はありません。そのままお使いいただけます。

なお、上記の不明なデバイスは以下の方法で非表示にすることができます。

- (1) BIOS 版数 1.14.0 以降を適用します。
- (2) BIOS メニューを起動し、BIOS の設定情報を控えめす。  
※手順(3)を実施すると一度 BIOS の設定が初期化されます。  
事前に必ず BIOS の設定情報をお控えください。
- (3) BIOS メニューの「Save & Exit」タブから「Restore Defaults」を選択し、BIOS の設定を初期化します。
- (4) BIOS メニューの「Save & Exit」タブから「Save Change and Reset」を選択して BIOS メニューを終了し、装置を再起動します。
- (5) 再度 BIOS メニューを起動し、控えた BIOS 設定情報をもとに、再設定してください。  
「Save & Exit」タブから「Save Change and Reset」を選択して BIOS メニューを終了し、装置を再起動します。
