FUJITSU Server PRIMERGY BX2560 M1/BX2580 M1 ご使用上の留意・注意事項

2019年4月
富士通株式会社

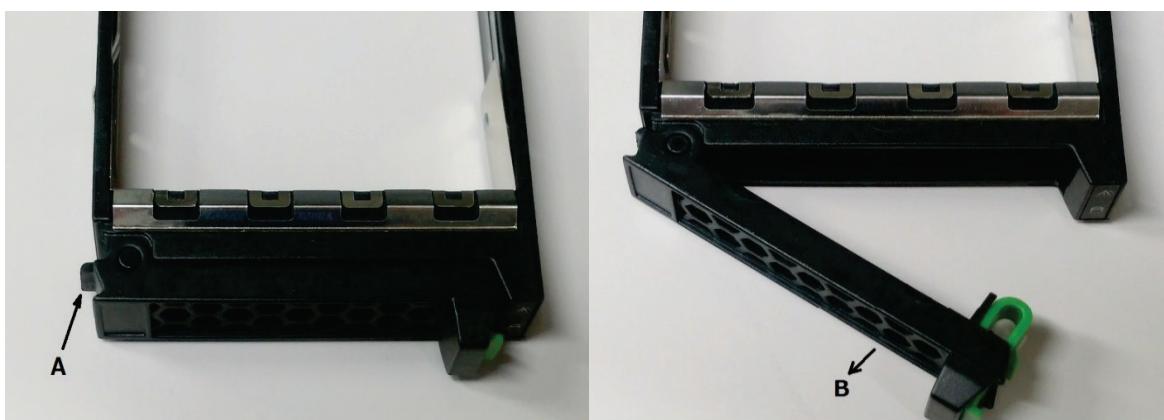
2.5 インチ HDD/SSD を取り外す際に、下左図の A の部分のフックがかかっているため抜けづらいことがあります。その際、HDD/SSD トレイへ無理に力を加えると、トレイが破損してしまうことがあります。

取り外しにくい場合は、上右図 B の方向に力を加えるのではなく、下記の手順を参考に取り外してください。

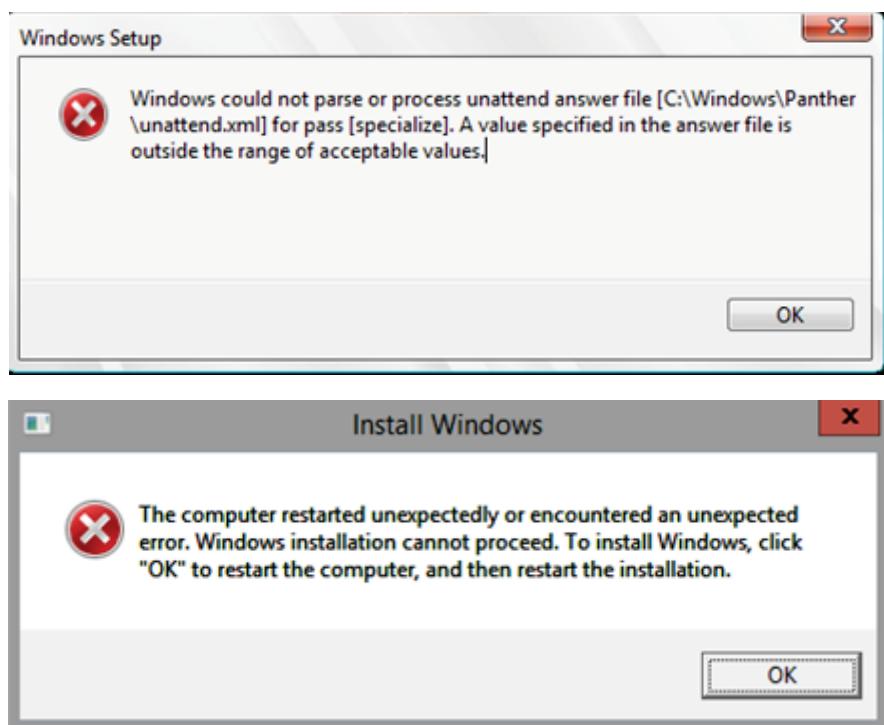
オンボード CNA を Disabled に設定して OS をインストールした場合、次のメッセージが表示されインストールが失敗します。

BIOS 設定の [Advanced]-[Onboard Devices Configuration]-[Onboard CNA] を必ず"Enabled"に設定してください。

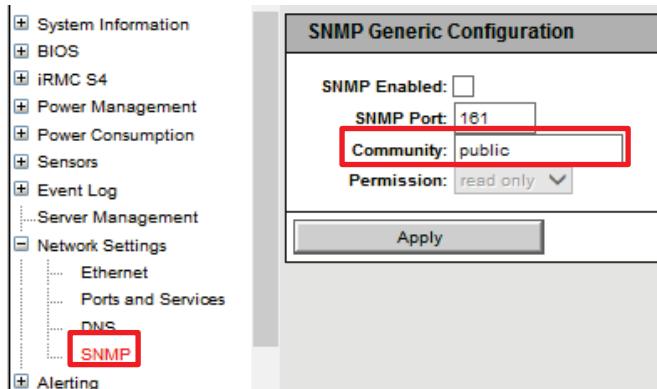
・iRMC FW 7.73F 以前

A. SNMP コミュニティを public(初期値)以外に設定してご使用の場合、設定保存時の iRMC 版数と復元時の iRMC 版数が異なる条件で iRMC 設定を復元する際に、下表に記載する設定復元失敗が発生する場合があります。これは、iRMC 版数互換の不具合により発生するもので、SNMP コミュニティの設定情報が引き継がれず public が設定されます。現在ご使用の装置の iRMC Web インターフェースで SNMP コミュニティ名を確認し、iRMC 設定の復元後に SNMP コミュニティ名を変更してください。

対処：SNMP コミュニティを public(初期値)以外に設定してご使用の場合、iRMC 設定の復元後に SNMP コミュニティ名を変更してください。
