# iRMC S4(Integrated Remote Management Controller)

## ご使用上の留意・注意事項

2019年2月  
富士通株式会社

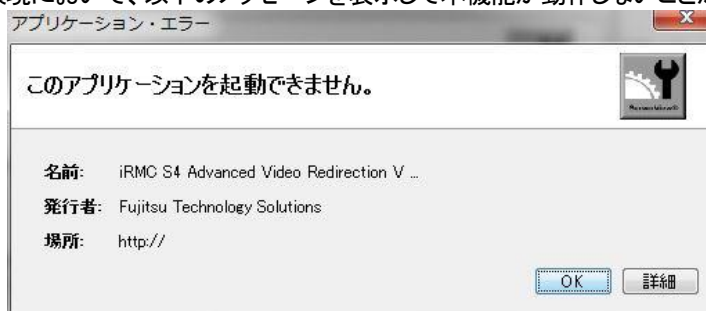
Java 8 update 45 (2015 年 4 月 14 日公開) を適用した管理端末でビデオリダイレクションを起動する場合、プロキシサーバを使用する環境において、以下のメッセージを表示して本機能が動作しないことがあります。

本事象は、以下のいずれかの方法で回避可能です。

- ① ビデオリダイレクションを起動する管理端末でプロキシサーバを利用しない設定にする。
- ② プロキシサーバの設定で java.com へのアクセスを許可する。

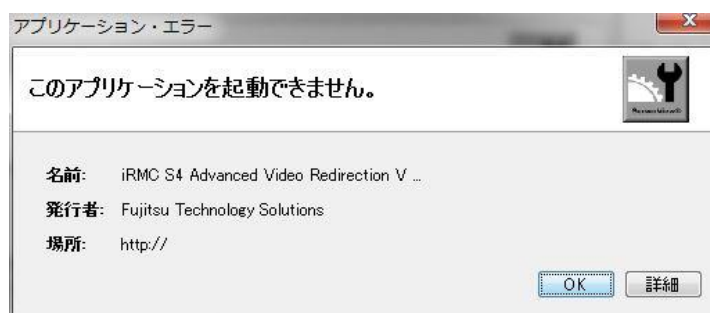
Java 8 update 131 (2017 年 4 月 18 日公開) 以降を適用した管理端末でビデオリダイレクションを起動する場合、以下のメッセージを表示して本機能が動作しなくなる場合があります。

本事象は、Java8 update131にてセキュリティポリシーが変更になりMD5にて署名されたjarファイルが除外リストに追加されたことによるものです。iRMC ファームウェアが 8.8xF 未満である場合、ビデオリダイレクションの実行ファイル(jarファイル)はMD5にて署名されており、影響を受けます。iRMC ファームウェア 8.8xF 以降を適用することで、署名がSHAとなりますのでJava8 update131以降の環境でもビデオリダイレクションを実行可能となります。なお、SHA 署名に対応していないJava7以前の環境からはビデオリダイレクションが実行できなくなります。

- ① Java 版のビデオリダイレクションを使用するときは Java のセキュリティ設定ファイルを修正し除外リストからMD5を削除する。
- ② HTML5 版のビデオリダイレクション機能を使用する。

修正前: jdk.jar.disabledAlgorithms=MD2, MD5, RSA keySize < 1024

修正後: jdk.jar.disabledAlgorithms=MD2, RSA keySize < 1024

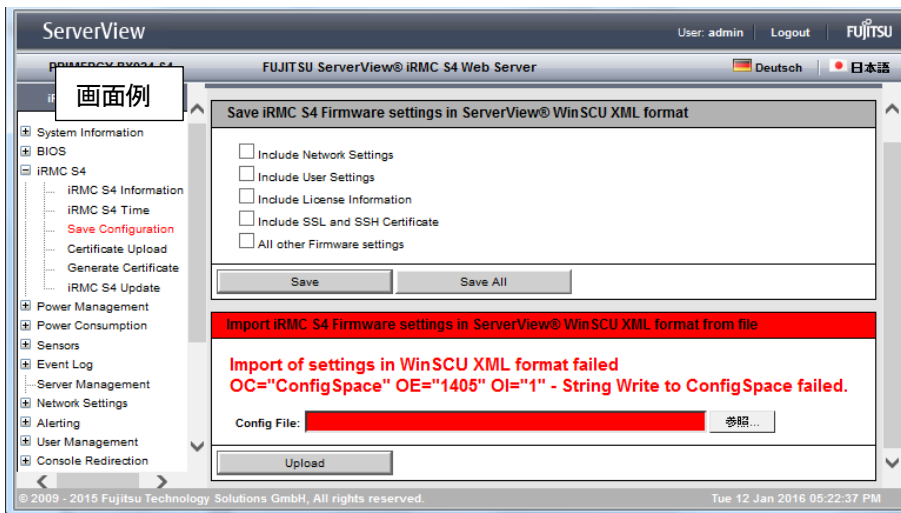
[SNMP コミュニティ名の復元失敗時の例]

A-1. SNMP コミュニティを public(初期値)以外に設定してご使用の場合、設定保存時の iRMC 版数と復元時の iRMC 版数が異なる条件で iRMC 設定を復元する際に、下表に記載する設定復元失敗が発生する場合があります。これは、iRMC 版数互換の不具合により発生するもので、SNMP コミュニティの設定情報が引き継がれず public が設定されます。現在ご使用の装置の iRMC Web インターフェースで SNMP コミュニティ名を確認し、iRMC 設定の復元後に SNMP コミュニティ名を変更してください。

・iRMC FW 7.68F で保存した設定情報を iRMC FW 7.82F の装置に復元した場合

対処：SNMP コミュニティを public(初期値)以外に設定してご使用の場合、iRMC 設定の復元後に SNMP コミュニティ名を変更してください。

SNMP コミュニティを public のままご使用の場合、上図のメッセージが示す iRMC 設定の復元失敗は、ご使用上問題ありませんので作業を継続してください。

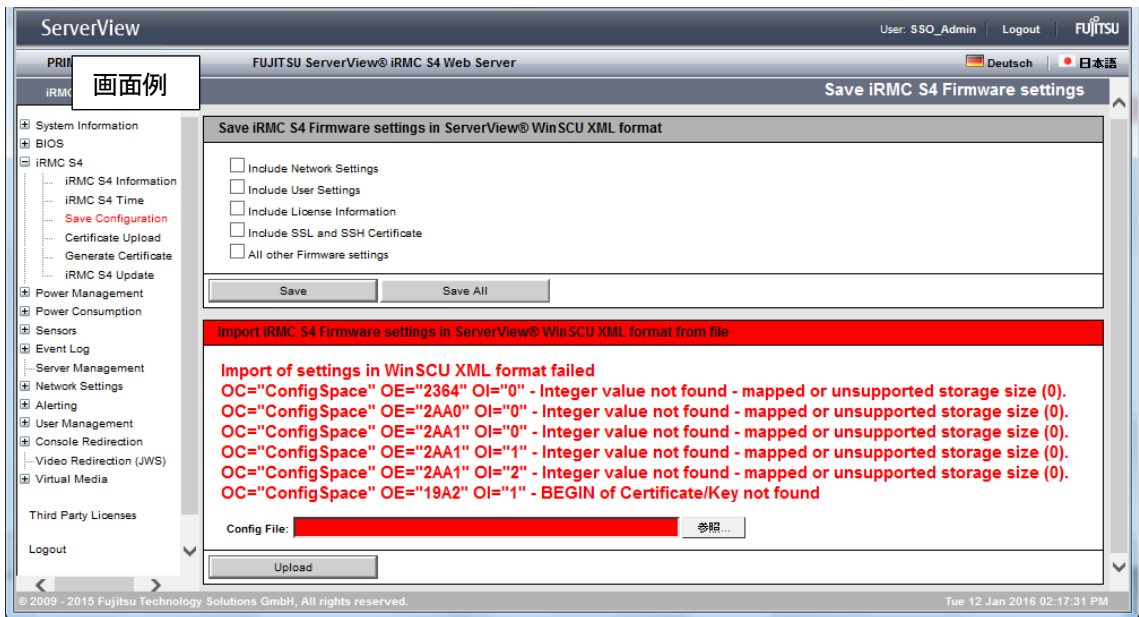
[iRMC 設定の復元失敗時の例]

- B. 設定保存時の iRMC 版数と復元時の iRMC 版数が異なる条件で iRMC 設定を復元する際に、下表に記載する設定復元失敗が発生する場合があります。これらは、未使用である設定情報の iRMC 版数互換の不具合により発生するもので、機能への影響はありませんので、本メッセージは無視してください。

- ・iRMC FW 7.12F で保存した設定情報を iRMC FW 7.82F の装置に復元した場合

対処：上図のメッセージが示す iRMC 設定の復元失敗は、ご使用上問題ありませんので作業を継続してください。

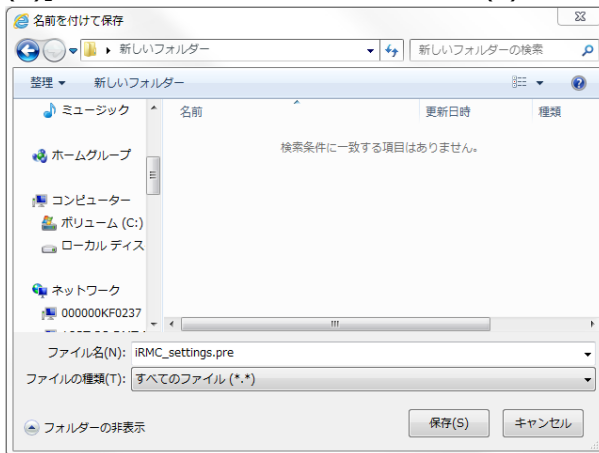
iRMC ファームウェア版数 9.04F 以降の環境において、iRMC Web インターフェースで iRMC 設定情報を保存する場合、Web ブラウザによっては設定情報を XML 形式でブラウザ上に表示する場合があります。以下の方法で、iRMC 設定情報を保存してください。

- 1) iRMC Web インターフェースのメニューより、[iRMC S4]>[設定の保存]を選択し、[iRMC S4 ファームウェア設定を ServerView の XML 形式で保存]で、[保存]または[すべて保存]ボタンをクリックします。(\*)
- 2) 設定情報がブラウザ上に XML 形式で表示されますので、ブラウザのメニューバーで[ファイル(F)]-[名前を付けて保存(A)]を選択し、次のポップアップウィンドウで「保存(S)」をクリックします。
