iRMC S4(Integrated Remote Management Controller)

ご使用上の留意・注意事項

2020年12月
富士通株式会社

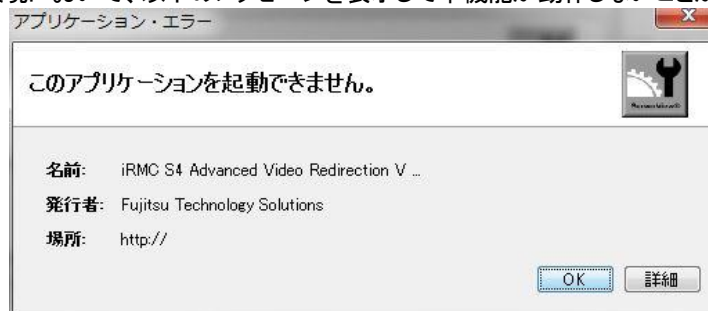
Java 8 update 45 (2015 年 4 月 14 日公開) を適用した管理端末でビデオリダイレクションを起動する場合、プロキシサーバを使用する環境において、以下のメッセージを表示して本機能が動作しないことがあります。

本事象は、以下のいずれかの方法で回避可能です。

- ① ビデオリダイレクションを起動する管理端末でプロキシサーバを利用しない設定にする。
- ② プロキシサーバの設定で java.com へのアクセスを許可する。

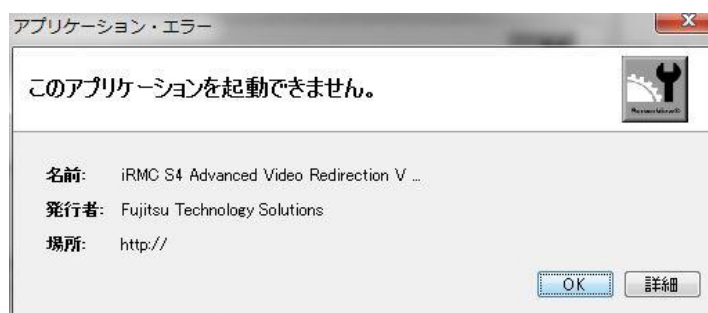
Java 8 update 131 (2017 年 4 月 18 日公開) 以降を適用した管理端末でビデオリダイレクションを起動する場合、以下のメッセージを表示して本機能が動作しなくなる場合があります。

本事象は、Java8 update131 にてセキュリティポリシーが変更になり MD5 にて署名された jar ファイルが除外リストに追加されたことによるものです。iRMC ファームウェアが 8.8xF 未満である場合、ビデオリダイレクションの実行ファイル(jar ファイル)は MD5 にて署名されており、影響を受けます。iRMC ファームウェア 8.8xF 以降を適用することで、署名が SHA となりますので Java8 update131 以降の環境でもビデオリダイレクションを実行可能となります。なお、SHA 署名に対応していない Java7 以前の環境からはビデオリダイレクションが実行できなくなります。

- ① Java 版のビデオリダイレクションを使用するときは Java のセキュリティ設定ファイルを修正し除外リストから MD5 を削除する。
- ② HTML5 版のビデオリダイレクション機能を使用する。

修正前: jdk.jar.disabledAlgorithms=MD2, MD5, RSA keySize < 1024

修正後: jdk.jar.disabledAlgorithms=MD2, RSA keySize < 1024
