iRMC S4(Integrated Remote Management Controller)

ご使用上の留意・注意事項

2021年5月
富士通株式会社

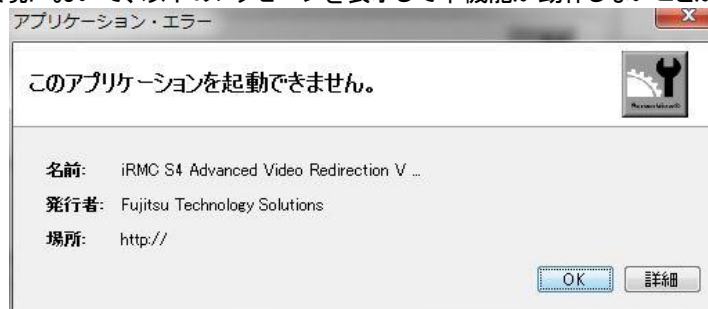
Java 8 update 45 (2015 年 4 月 14 日公開) を適用した管理端末でビデオリダイレクションを起動する場合、プロキシサーバを使用する環境において、以下のメッセージを表示して本機能が動作しないことがあります。

本事象は、以下のいずれかの方法で回避可能です。

- ① ビデオリダイレクションを起動する管理端末でプロキシサーバを利用しない設定にする。
- ② プロキシサーバの設定で java.com へのアクセスを許可する。

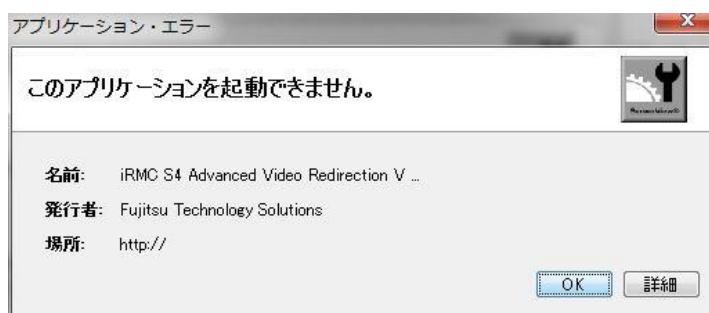
Java 8 update 131 (2017 年 4 月 18 日公開) 以降を適用した管理端末でビデオリダイレクションを起動する場合、以下のメッセージを表示して本機能が動作しなくなる場合があります。

本事象は、Java8 update131 にてセキュリティポリシーが変更になり MD5 にて署名された jar ファイルが除外リストに追加されたことによるものです。iRMC ファームウェアが 8.8xF 未満である場合、ビデオリダイレクションの実行ファイル(jar ファイル)は MD5 にて署名されており、影響を受けます。iRMC ファームウェア 8.8xF 以降を適用することで、署名が SHA となりますので Java8 update131 以降の環境でもビデオリダイレクションを実行可能となります。なお、SHA 署名に対応していない Java7 以前の環境からはビデオリダイレクションが実行できなくなります。

- ① Java 版のビデオリダイレクションを使用するときは Java のセキュリティ設定ファイルを修正し除外リストから MD5 を削除する。
- ② HTML5 版のビデオリダイレクション機能を使用する。

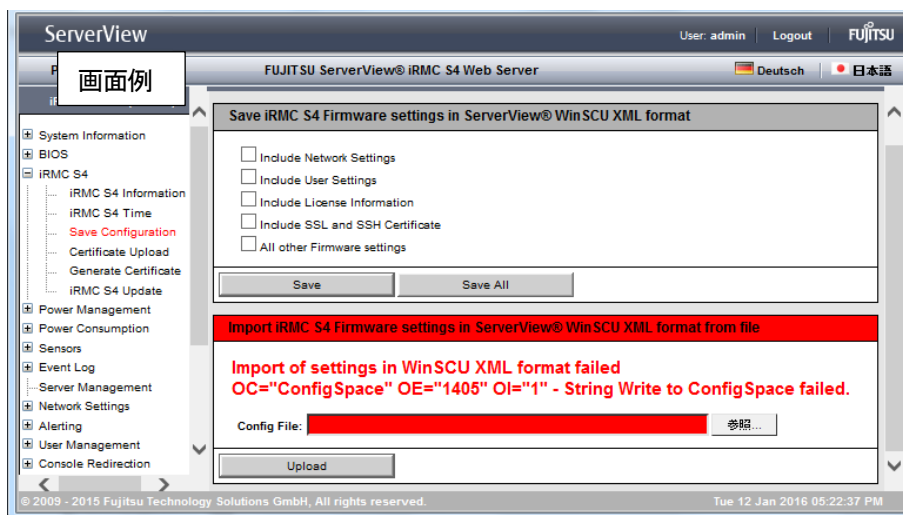
・iRMC FW 7.68F で保存した設定情報を iRMC FW 7.82F の装置に復元した場合

A-1. SNMP コミュニティを public(初期値)以外に設定してご使用の場合、設定保存時の iRMC 版数と復元時の iRMC 版数が異なる条件で iRMC 設定を復元する際に、下表に記載する設定復元失敗が発生する場合があります。これは、iRMC 版数互換の不具合により発生するもので、SNMP コミュニティの設定情報が引き継がれず public が設定されます。現在ご使用の装置の iRMC Web インターフェイスで SNMP コミュニティ名を確認し、iRMC 設定の復元後に SNMP コミュニティ名を変更してください。

A-2. SNMP コミュニティを public(初期値)のままご使用の場合でも、設定保存時の iRMC 版数と復元時の iRMC 版数が異なる条件で iRMC 設定を復元する際に、iRMC 版数互換の不具合により下表に記載する設定復元失敗が発生する場合があります。但し、iRMC 設定の復元後も public が設定されていますので、本メッセージは無視してください。

対処：SNMP コミュニティを public(初期値)以外に設定してご使用の場合、iRMC 設定の復元後に SNMP コミュニティ名を変更してください。

SNMP コミュニティを public のままご使用の場合、上図のメッセージが示す iRMC 設定の復元失敗は、ご使用上問題ありませんので作業を継続してください。

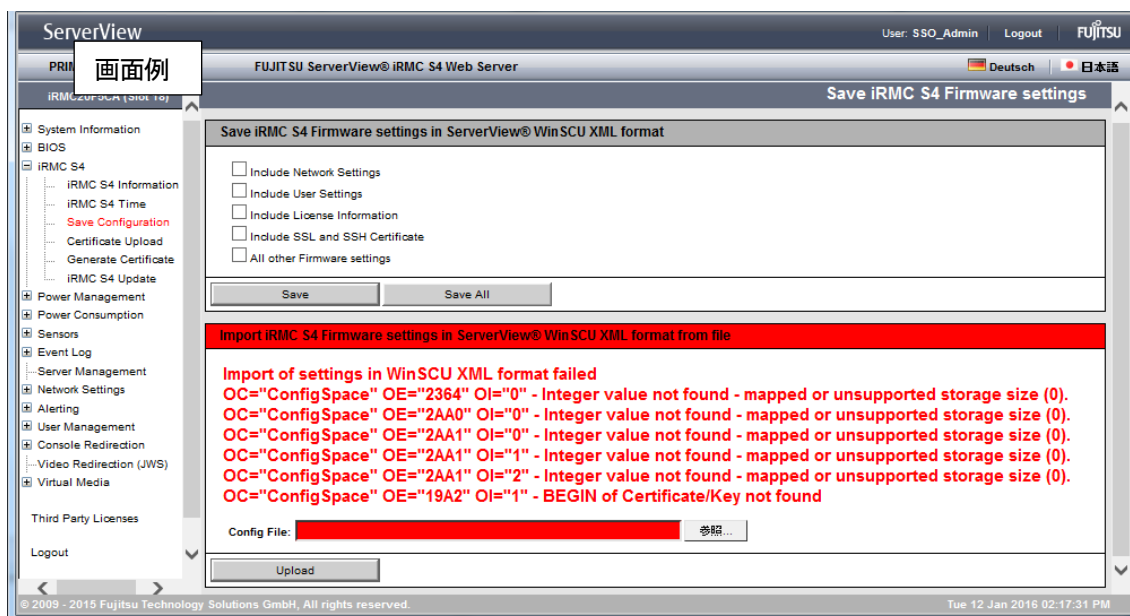
- ・iRMC FW 7.12F で保存した設定情報を iRMC FW 7.82F の装置に復元した場合

- B. 設定保存時の iRMC 版数と復元時の iRMC 版数が異なる条件で iRMC 設定を復元する際に、下表に記載する設定復元失敗が発生する場合があります。これらは、未使用である設定情報の iRMC 版数互換の不具合により発生するもので、機能への影響はありませんので、本メッセージは無視してください。

対処：上図のメッセージが示す iRMC 設定の復元失敗は、ご使用上問題ありませんので作業を継続してください。
オンボード コンバージド・ネットワーク・アダプタに関する留意事項については、下記 URL に掲載している、『CNA (コンバージド・ネットワーク・アダプタ) および CNA カード・CNA 拡張ボードご使用上の留意・注意事項』をご参照ください。

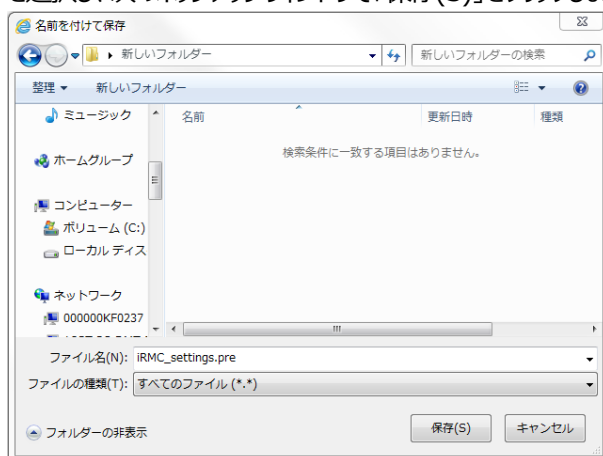
iRMC ファームウェア版数 9.04F 以降の環境において、iRMC Web インターフェースで iRMC 設定情報を保存する場合、Web ブラウザによっては設定情報を XML 形式でブラウザ上に表示する場合があります。以下の方法で、iRMC 設定情報を保存してください。

- 1) iRMC Web インターフェースのメニューより、[iRMC S4]>[設定の保存]を選択し、[iRMC S4 ファームウェア設定を ServerView の XML 形式で保存]で、[保存]または[すべて保存]ボタンをクリックします。(*)
- 2) 設定情報がブラウザ上に XML 形式で表示されますので、ブラウザのメニューバーで[ファイル(F)]-[名前を付けて保存(A)]を選択し、次のポップアップウィンドウで「保存(S)」をクリックします。
