iRMC S4(Integrated Remote Management Controller)

ご使用上の留意・注意事項

2022 年 12 月
富士通株式会社

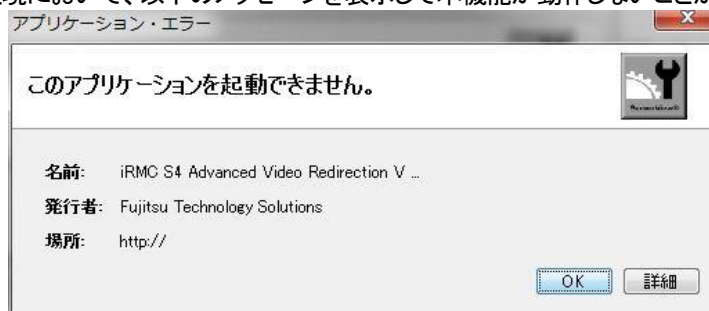
Java 8 update 45 (2015 年 4 月 14 日公開) を適用した管理端末でビデオリダイレクションを起動する場合、プロキシサーバを使用する環境において、以下のメッセージを表示して本機能が動作しないことがあります。

本事象は、以下のいずれかの方法で回避可能です。

- ① ビデオリダイレクションを起動する管理端末でプロキシサーバを利用しない設定にする。
- ② プロキシサーバの設定で java.com へのアクセスを許可する。

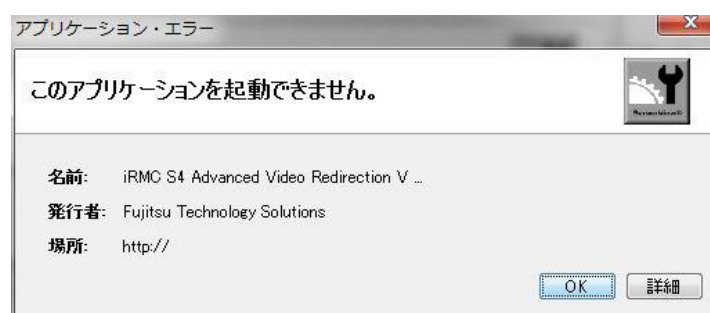
Java 8 update 131 (2017 年 4 月 18 日公開) 以降を適用した管理端末でビデオリダイレクションを起動する場合、以下のメッセージを表示して本機能が動作しなくなる場合があります。

本事象は、Java8 update131 にてセキュリティポリシーが変更になり MD5 にて署名された jar ファイルが除外リストに追加されたことによるものです。iRMC ファームウェアが 8.8xF 未満である場合、ビデオリダイレクションの実行ファイル(jar ファイル)は MD5 にて署名されており、影響を受けます。iRMC ファームウェア 8.8xF 以降を適用することで、署名が SHA となりますので Java8 update131 以降の環境でもビデオリダイレクションを実行可能となります。なお、SHA 署名に対応していない Java7 以前の環境からはビデオリダイレクションが実行できなくなります。

- ① Java 版のビデオリダイレクションを使用するときは Java のセキュリティ設定ファイルを修正し除外リストから MD5 を削除する。
- ② HTML5 版のビデオリダイレクション機能を使用する。

修正前: jdk.jar.disabledAlgorithms=MD2, MD5, RSA keySize < 1024

修正後: jdk.jar.disabledAlgorithms=MD2, RSA keySize < 1024

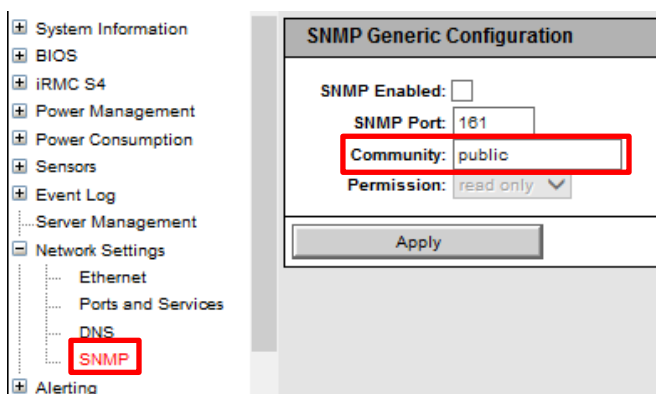
・iRMC FW 7.38F～7.73F

A-1. SNMP コミュニティを public(初期値)以外に設定してご使用の場合、設定保存時の iRMC 版数と復元時の iRMC 版数が異なる条件で iRMC 設定を復元する際に、下表に記載する設定復元失敗が発生する場合があります。これは、iRMC 版数互換の不具合により発生するもので、SNMP コミュニティの設定情報が引き継がれず public が設定されます。現在ご使用の装置の iRMC Web インターフェースで SNMP コミュニティ名を確認し、iRMC 設定の復元後に SNMP コミュニティ名を変更してください。

対処：SNMP コミュニティを public(初期値)以外に設定してご使用の場合、iRMC 設定の復元後に SNMP コミュニティ名を変更してください。

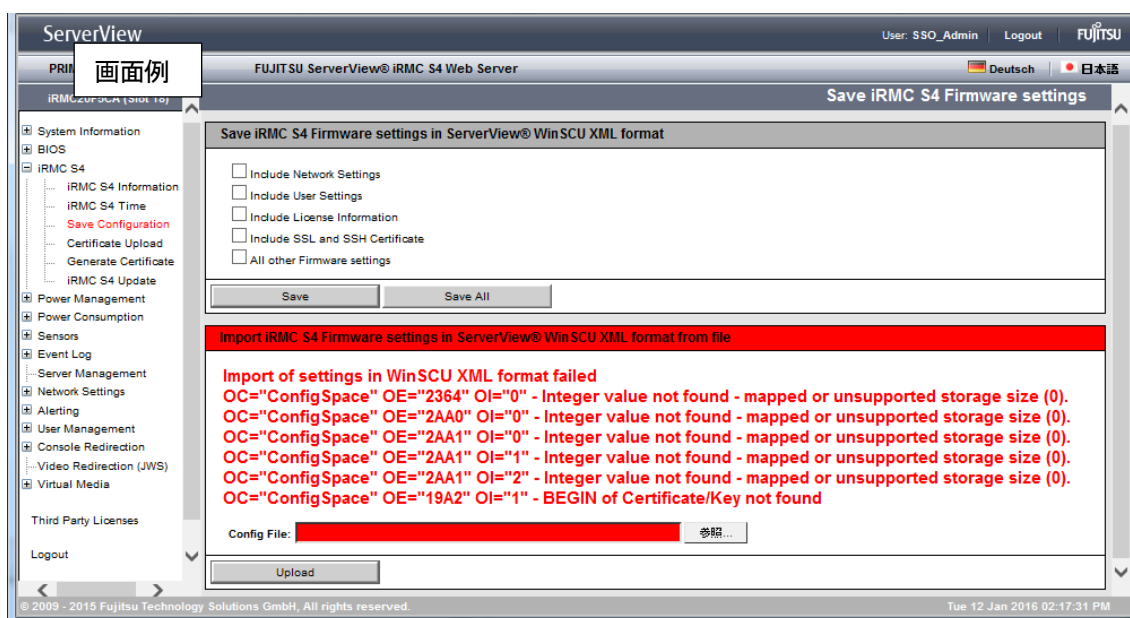
- ・iRMC FW 7.12F で保存した設定情報を iRMC FW 7.82F の装置に復元した場合

- B. 設定保存時の iRMC 版数と復元時の iRMC 版数が異なる条件で iRMC 設定を復元する際に、下表に記載する設定復元失敗が発生する場合があります。これらは、未使用である設定情報の iRMC 版数互換の不具合により発生するもので、機能への影響はありませんので、本メッセージは無視してください。

対処：上図のメッセージが示す iRMC 設定の復元失敗は、ご使用上問題ありませんので作業を継続してください。
オンボード コンバージド・ネットワーク・アダプタに関する留意事項については、下記 URL に掲載している、『CNA (コンバージド・ネットワーク・アダプタ) および CNA カード・CNA 拡張ボードご使用上の留意・注意事項』をご参照ください。

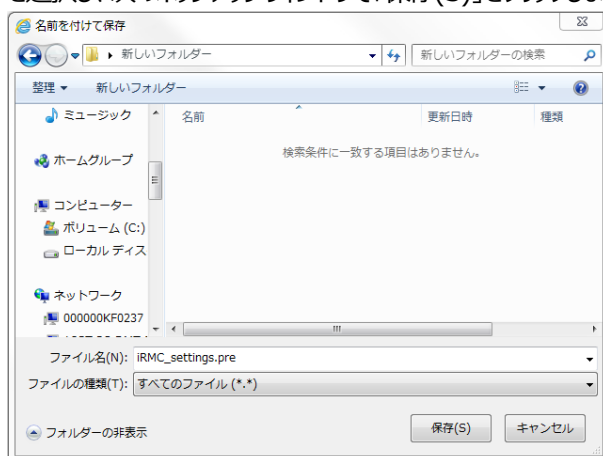
iRMC ファームウェア版数 9.04F 以降の環境において、iRMC Web インターフェースで iRMC 設定情報を保存する場合、Web ブラウザによっては設定情報を XML 形式でブラウザ上に表示する場合があります。以下の方法で、iRMC 設定情報を保存してください。

- 1) iRMC Web インターフェースのメニューより、[iRMC S4]>[設定の保存]を選択し、[iRMC S4 ファームウェア設定を ServerView の XML 形式で保存]で、[保存]または[すべて保存]ボタンをクリックします。(*)
- 2) 設定情報がブラウザ上に XML 形式で表示されますので、ブラウザのメニューバーで[ファイル(F)]-[名前を付けて保存(A)]を選択し、次のポップアップウィンドウで「保存(S)」をクリックします。

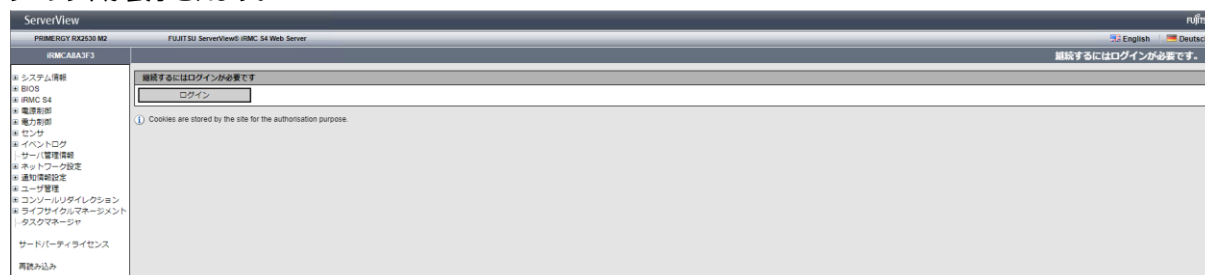
*3 iRMCwebUI ログイン画面の例

iRMC にログインした際に、ログインが成功しているにも関わらずログイン失敗の iEL(*1)も記録されます。

発生条件を満たしている場合、以下の画像のようにログインボタン押下後 iRMC ユーザ名、パスワードを入力するためのプロンプトが表示されます。

- 「ユーザ管理」->「LDAP 構成設定」->「LDAP を有効にする」のチェックボックスを有効
- 「ユーザ管理」->「LDAP 構成設定」->「常に SSL ログインを使用する」のチェックボックスを有効
