**PRIMERGY RX1330 M4 / TX1320 M4 / TX1330 M4****ご使用上の留意・注意事項**

PRIMERGY RX1330 M4 / TX1320 M4 / TX1330 M4 に関して、以下の留意・注意事項がございます。製品をご使用になる前にお読みくださいますようお願いいたします。

2022年4月  
富士通株式会社

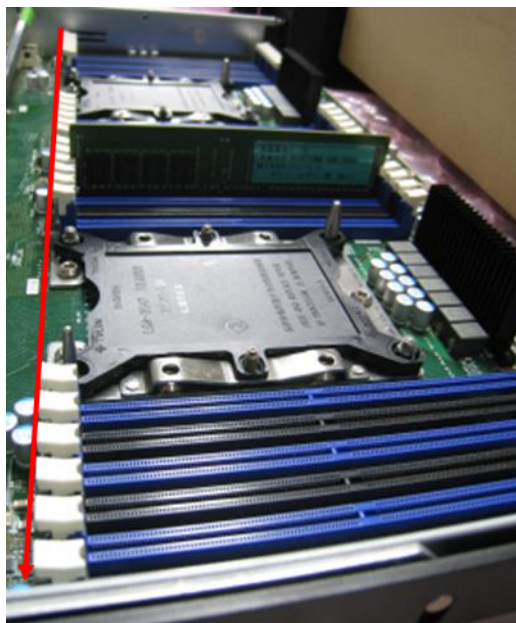
メモリを交換、増設するには、接触不良等为了避免のため、メモリスロットに一度搭載しロックをかけたのち、再度ロックを外してメモリを搭載しなおしてください。その際、ロックをかけた後、メモリスロットの赤矢印部分が一行になっており、開いていないことを確認してください。
