PRIMERGY RX1330 M4 / TX1320 M4 / TX1330 M4**ご使用上の留意・注意事項**

PRIMERGY RX1330 M4 / TX1320 M4 / TX1330 M4 に関して、以下の留意・注意事項がございます。製品をご使用になる前にお読みくださいますようお願いいたします。

2023年8月
富士通株式会社

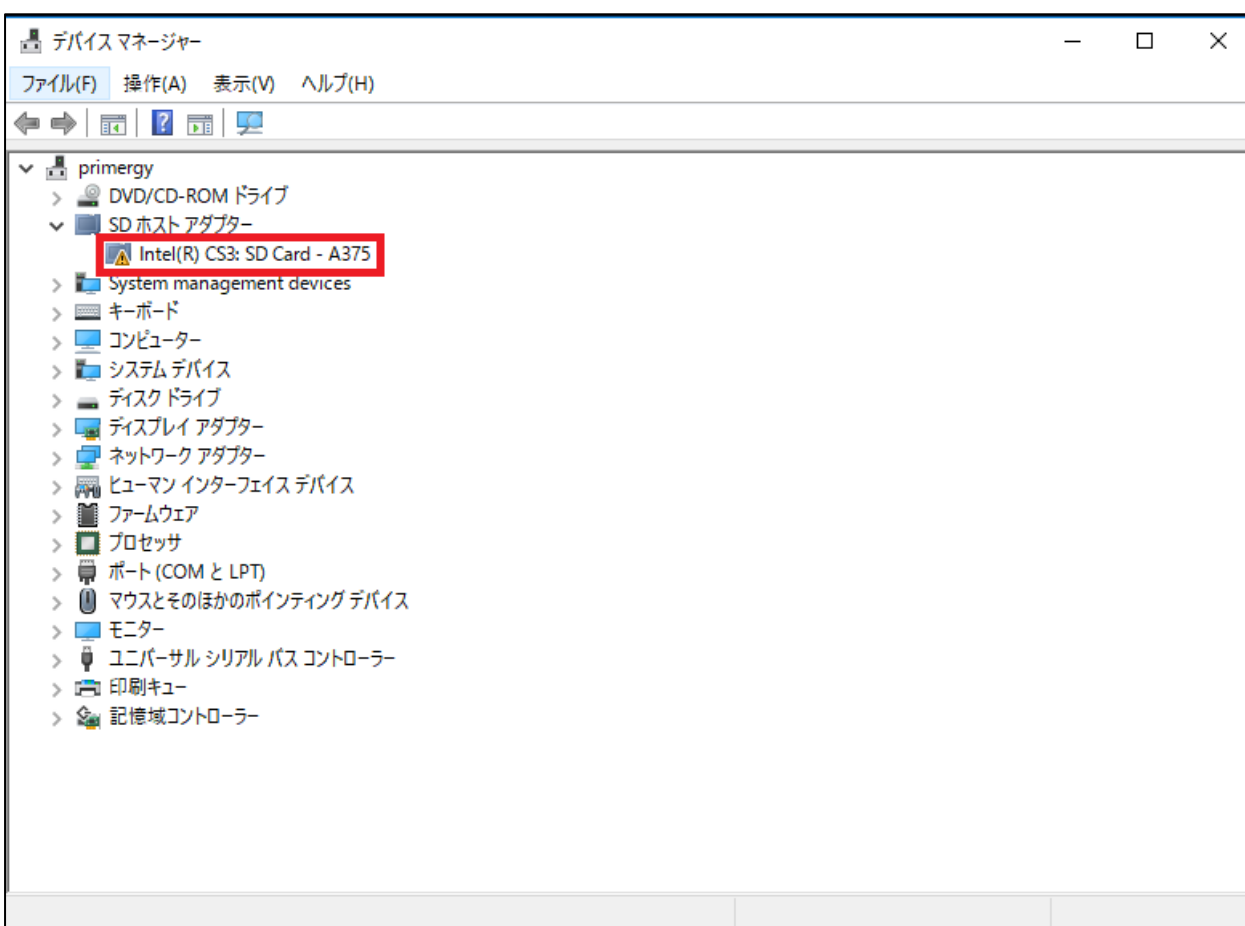
Windows Server 2016 / 2019 をご使用の場合、下記のようにデバイスマネージャーの SD ホストアダプターにデバイスエラー（エラーコード 51）が表示される場合があります。

このデバイスエラー（エラーコード 51）が表示されていても機能的に問題はありません。そのままお使いいただけます。

本不具合は BIOS 1.5.0 にて修正されております。BIOS 1.5.0 以降の最新の BIOS を適用ください。

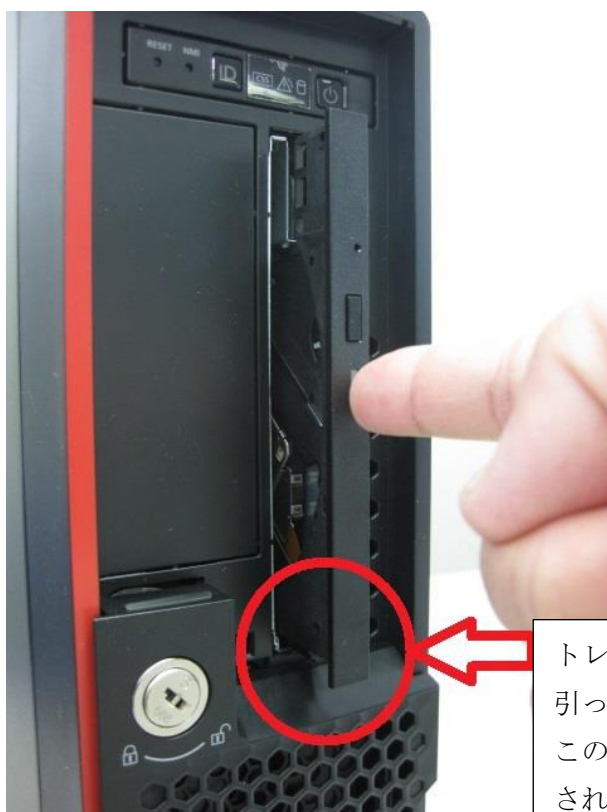
DVD トレイの前面パネルが開口部に干渉し DVD トレイが閉じにくくなる場合があります（以下の写真に示す箇所）。この場合、DVD トレイ前面パネルの中央部を押すことにより開口部への干渉が軽減され、閉じ易くなります。

トレイを閉じる際にこの部分が開口部に引っ掛かる場合があります。
この部分を押しても引っ掛かりは解消されませんので、写真のようにトレイ前面パネルの中央部を押して閉じてください。

（開口部に干渉している付近を押すと閉じにくくなりますのでご注意ください）
