PRIMERGY RX2520 M5 / RX2530 M5 / RX2540 M5 / TX2550 M5 ご使用上の留意・注意事項

PRIMERGY RX2520 M5 / RX2530 M5 / RX2540 M5 / TX2550 M5 に関して、以下の留意・注意事項がございます。製品をご使用になる前にお読みくださいますようお願いいたします。

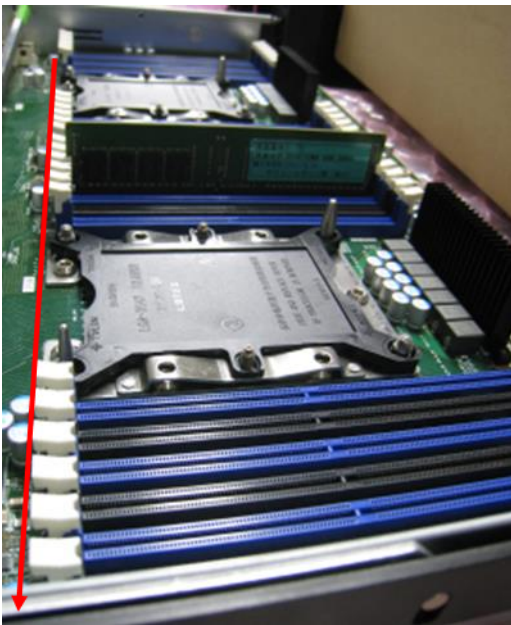
17. メモリ交換時の留意について

メモリを交換、増設する際には、接触不良等を避けるため、メモリスロットに一度搭載しロックをかけたのち、再度ロックを外してメモリを搭載しなおしてください。その際、ロックをかけた後、メモリスロットの赤矢印部分が一行になっており、開いていないことを確認してください。
