## PRIMERGY RX2520 M5 / RX2530 M5 / RX2540 M5 / TX2550 M5 ご使用上の留意・注意事項

PRIMERGY RX2520 M5 / RX2530 M5 / RX2540 M5 / TX2550 M5 について、以下の留意・注意事項がございます。製品をご使用になる前にお読みくださいますようお願いいたします。

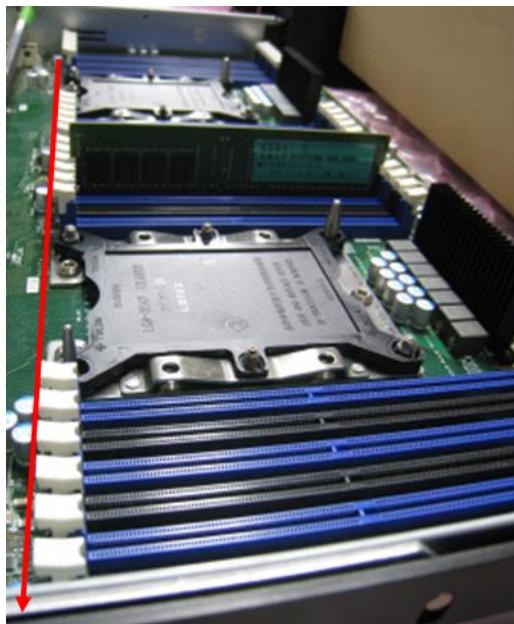
## 19. メモリ交換時の留意について

メモリを交換、増設する際には、接触不良等を避けるため、メモリスロットに一度搭載しロックをかけたのち、再度ロックを外してメモリを搭載しなおしてください。その際、ロックをかけた後、メモリスロットの赤矢印部分が一列になっており、開いていないことを確認してください。
