PRIMERGY RX2530/2540 M6 ご使用上の留意・注意事項

PRIMERGY RX2530/2540 M6 に関して、留意・注意事項およびマニュアル類の内容に訂正事項がございます。製品をご使用になる前にお読みくださいますようお願いいたします。

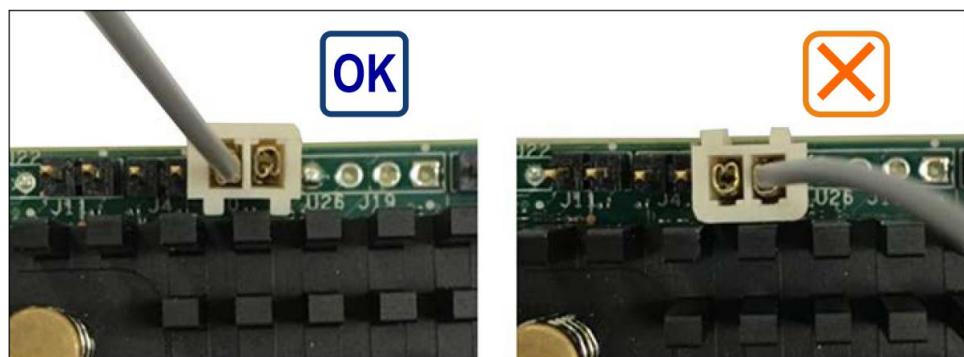
下記アップグレード & メンテナンスマニュアルに記載の、SAS アレイコントローラカード(PRAID EP680i)
(PY-SR4C6/PYBSR4C6L/PYBSR4C62L)搭載時の HDD LED ケーブル接続指示に誤りがあります。

誤った接続を行った場合、本 SAS アレイコントローラカードに接続した HDD/SSD のアクセス中も、
サーバ本体フロントパネルの HDD/SSD アクセス表示ランプが点滅しない状態となります。

SAS アレイコントローラカード(PRAID EP680i) (PY-SR4C6/PYBSR4C6L/PYBSR4C62L)への
HDD LED ケーブルの接続は、下図のように行ってください。

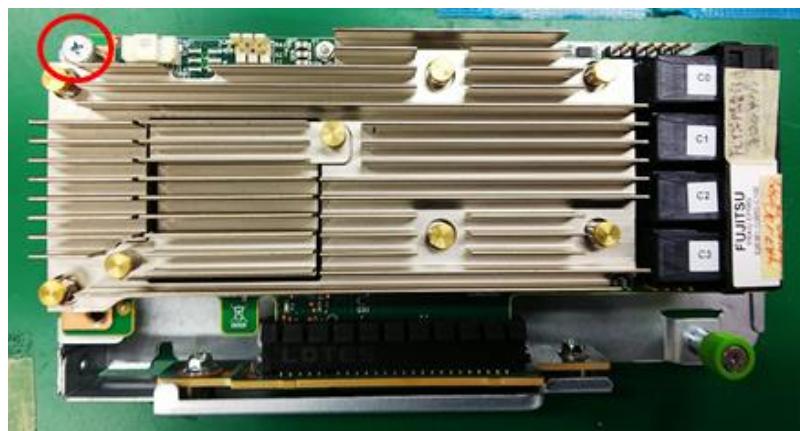
SAS アレイコントローラカード(PRAID EP580i) (PY-SR3C58/PYBSR3C58L/PYBSR3C59L)を Internal RAID riser モジュールに取り付ける際に、下記アップグレード & メンテナンスマニュアルに記載されているようにネジを 2 本使用して取り付けることができません。

下図のように、SAS アレイコントローラカードと Internal RAID riser のコネクタ側と反対側の左上部側(赤丸部)のみに添付のネジを使用して、SAS アレイコントローラカード(PRAID EP580i) (PY-SR3C58/PYBSR3C58L/PYBSR3C59L)を Internal RAID riser モジュールにネジ止めしてください。
