PRIMERGY RX2530/2540 M6 ご使用上の留意・注意事項

PRIMERGY RX2530/2540 M6 に関して、留意・注意事項およびマニュアル類の内容に訂正事項がございます。製品をご使用になる前にお読みくださいますようお願いいたします。

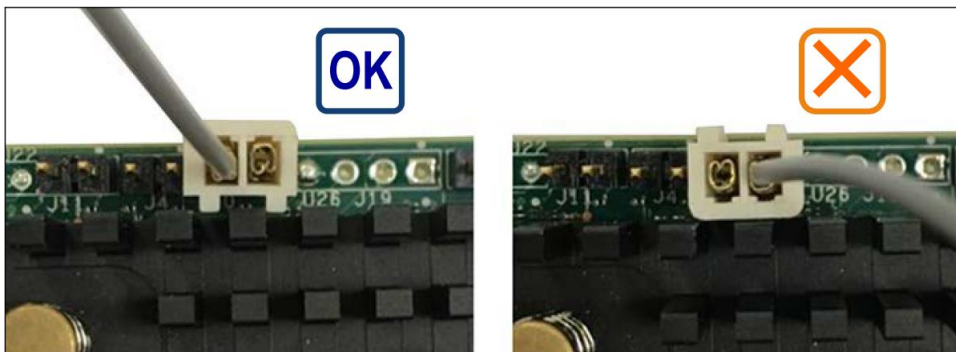
48. SAS アレイコントローラカード(PRAID EP680i) (PY-SR4C6/PYBSR4C6L/PYBSR4C62L) 搭載時の HDD LED ケーブル接続方法について

下記アップグレード&メンテナンスマニュアルに記載の、SAS アレイコントローラカード(PRAID EP680i) (PY-SR4C6/PYBSR4C6L/PYBSR4C62L)搭載時の HDD LED ケーブル接続指示に誤りがあります。

誤った接続を行った場合、本 SAS アレイコントローラカードに接続した HDD/SSD のアクセス中も、サーバ本体フロントパネルの HDD/SSD アクセス表示ランプが点滅しない状態となります。

SAS アレイコントローラカード(PRAID EP680i) (PY-SR4C6/PYBSR4C6L/PYBSR4C62L)への HDD LED ケーブルの接続は、下図のように行ってください。

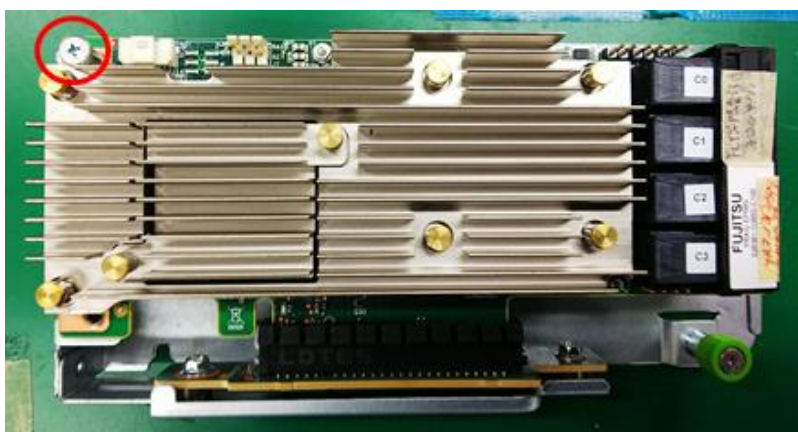
49. SAS アレイコントローラカード(PRAID EP580i) (PY-SR3C58/PYBSR3C58L /PYBSR3C59L)の Internal RAID riser モジュールへの搭載について

SAS アレイコントローラカード(PRAID EP580i) (PY-SR3C58/PYBSR3C58L/PYBSR3C59L)を Internal RAID riser モジュールに取り付ける際に、下記アップグレード&メンテナンスマニュアルに記載されているようにネジを 2 本使用して取り付けることができません。

下図のように、SAS アレイコントローラカードと Internal RAID riser のコネクタ側と反対側の左上部側(赤丸部)のみに添付のネジを使用して、SAS アレイコントローラカード(PRAID EP580i) (PY-SR3C58/PYBSR3C58L/PYBSR3C59L)を Internal RAID riser モジュールにネジ止めしてください。
