PRIMERGY RX1330 M5/TX1310 M5(BMC 対応)/TX1320 M5/TX1330 M5**ご使用上の留意・注意事項**

PRIMERGY RX1330 M5/TX1310 M5(BMC 対応)/TX1320 M5/TX1330 M5 に関して、以下の留意・注意事項がございます。製品をご使用になる前にお読みくださいますようお願いいたします。

2022 年 6 月
富士通株式会社

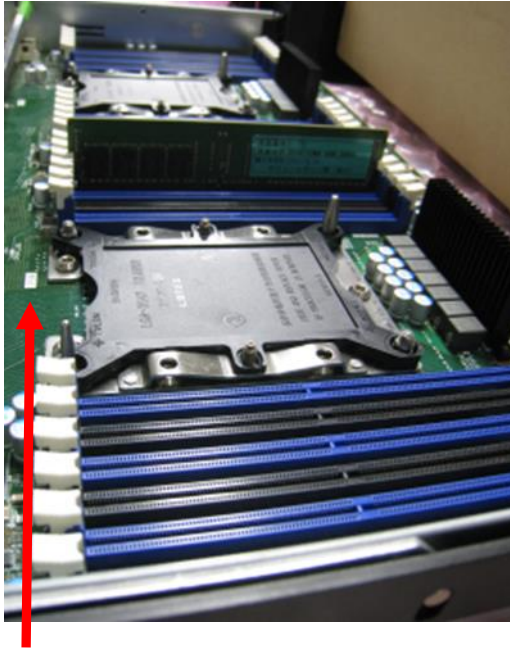
Upgrade and Maintenance Manual の『メモリモジュールの取り付け』において、メモリ取り付け時は接触不良などを避けるため、メモリスロットに一度搭載しロックをかけたのち、再度ロックを外してメモリを搭載しなおしてください。その際、ロックをかけた後、メモリスロットの赤矢印部分が一行になっており、開いていないことを確認してください。
