PRIMERGY RX1330 M5/TX1310 M5(BMC 対応)/TX1320 M5/TX1330 M5

ご使用上の留意・注意事項

2023 年 8 月

富士通株式会社

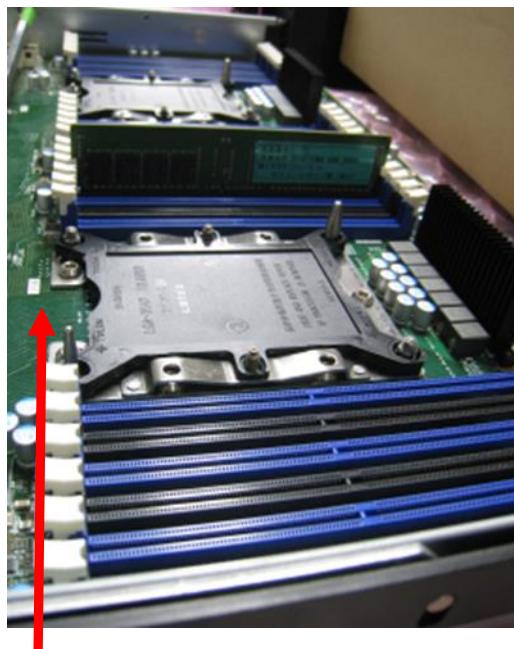
19. Upgrade and Maintenance Manual の補足について

Upgrade and Maintenance Manual の『メモリモジュールの取り付け』において、メモリ取り付け時は接触不良などを避けるため、メモリスロットに一度搭載しロックをかけたのち、再度ロックを外してメモリを搭載しなおしてください。その際、ロックをかけた後、メモリスロットの赤矢印部分が一列になっており、開いていないことを確認してください。
