**PRIMERGY RX1330 M5/TX1310 M5(BMC 対応)/TX1320 M5/TX1330 M5****ご使用上の留意・注意事項**

2025 年 2 月

エフサステクノロジーズ株式会社

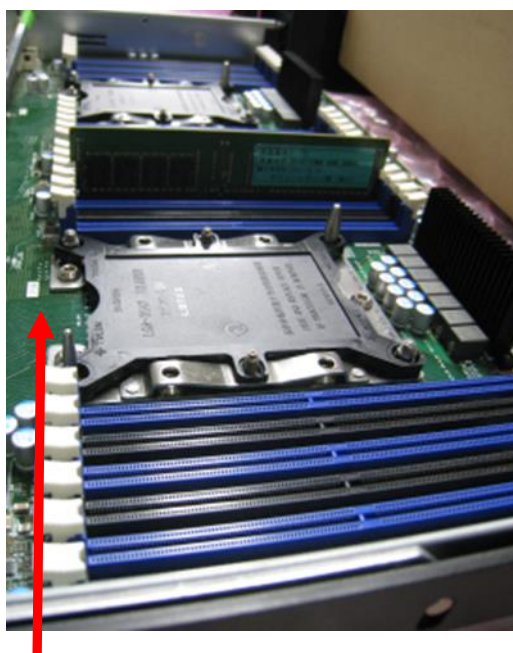
## 18. Upgrade and Maintenance Manual の補足について

Upgrade and Maintenance Manual の『メモリモジュールの取り付け』において、メモリ取り付け時は接触不良などを避けるため、メモリスロットに一度搭載しロックをかけたのち、再度ロックを外してメモリを搭載しなおしてください。その際、ロックをかけた後、メモリスロットの赤矢印部分が一行になっており、開いていないことを確認してください。
