## PRIMERGY CX400 M7(CX2550 M7/CX2560 M7)

### ご使用上の留意・注意事項

PRIMERGY CX400 M7(CX2550 M7/CX2560 M7)に関して、留意・注意事項がございます。  
製品をご使用になる前にお読みくださいますようお願いいたします。

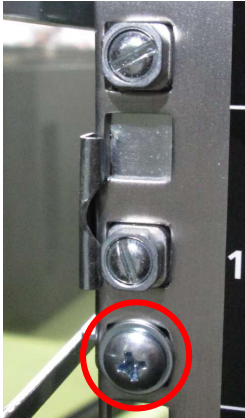
ネジ種	サイズ:M4 長さ:4mm	サイズ:M5 長さ:13mm ワッシャー:Φ12mm	サイズ:M5 長さ:10mm +皿ワッシャー	サイズ:M5 長さ:13mm ワッシャー:Φ7.5mm
使用箇所	  <p>装置側面 左右 4 か所 (内レール 固定用)</p>

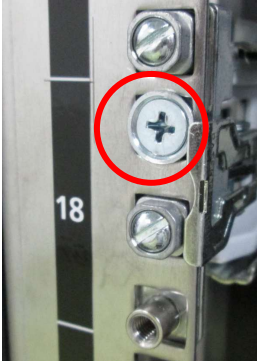
<p>装置背面側 左右2か所 (ラックレール 固定用)</p>
