# FUJITSU Server PRIMERGY RX2530 M1

## ご使用上の留意・注意事項

2019年10月  
富士通株式会社

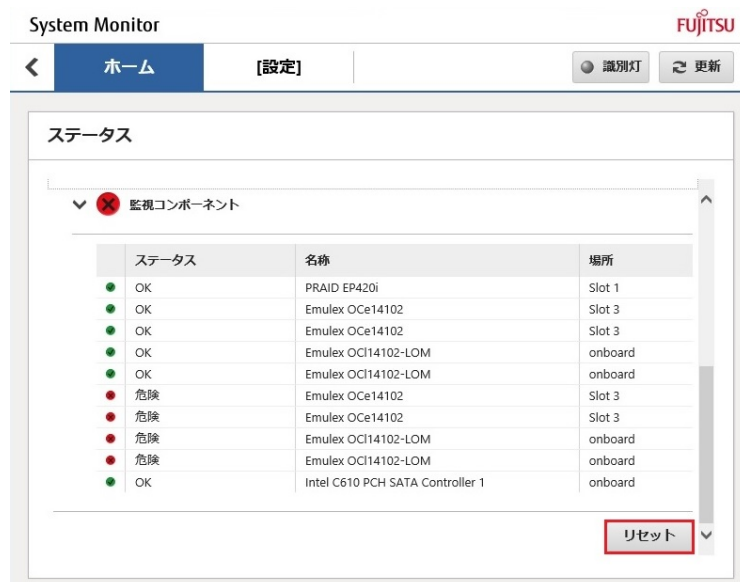
### 1) ServerView System Monitor からの、保守ランプ解除方法

本製品で以下条件に当てはまる場合、本体装置の起動時にイベントビューアーの[Windows ログ]-[システム]に下記のエラーが記録されます。

ServerView System Monitor を起動し、下図の様に監視コンポーネントから対象のコンポーネントを確認し、リセット(赤枠)を押します。対象となる監視コンポーネントは下表の通りです。

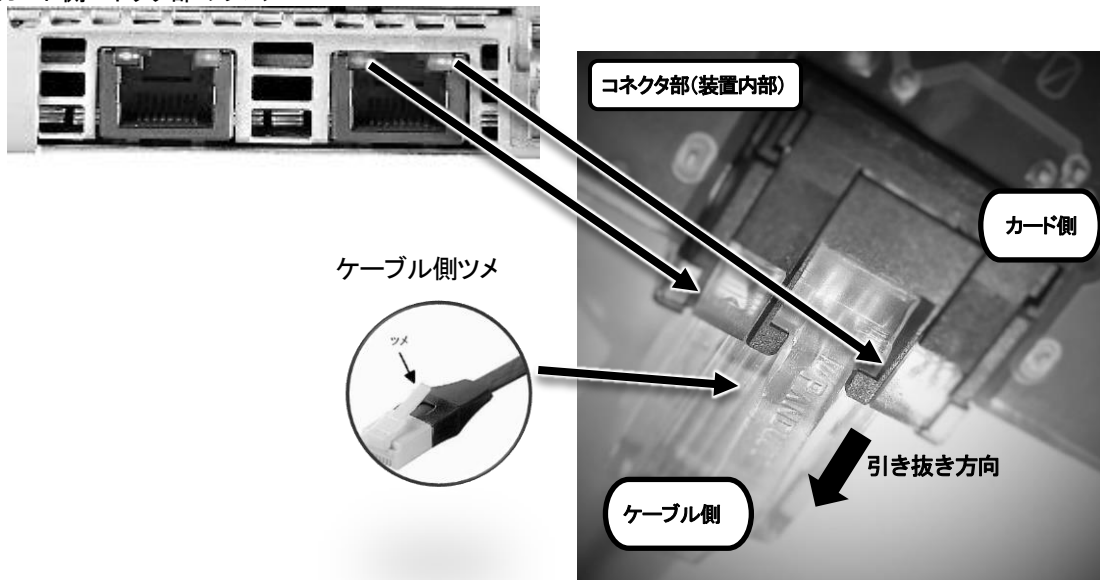
<カード側コネクタ部のツメ>

ポート拡張オプション(1000BASE-Tx2)から LAN ケーブルを取り外す際に、ケーブル側ツメを押下せずに引っ張ったり、押下が不十分な状態で引き抜いたりするとカード側コネクタ部のツメが破損しロックが効かない状態になりますので、ケーブル側ツメが、カード側ツメと干渉していない事を確認した上で、装置背面と垂直な方向へ引き抜く様をお願いいたします。

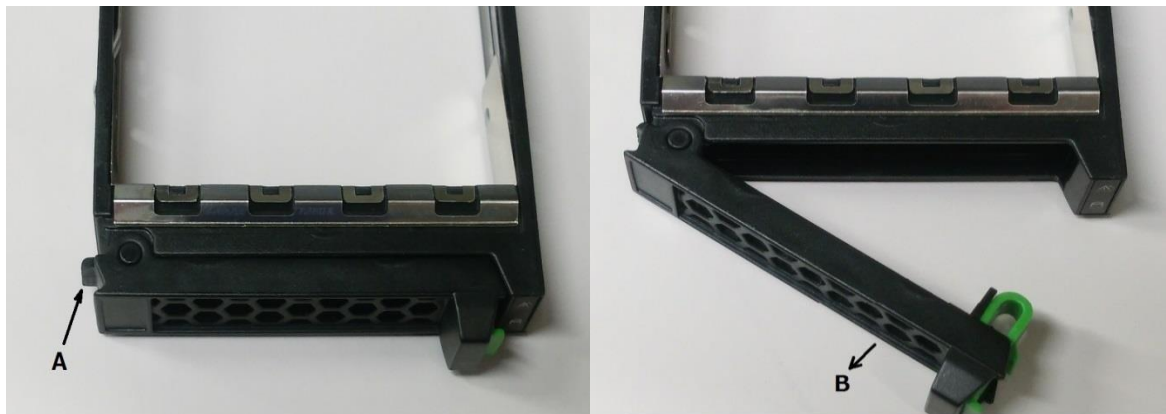
2.5 インチ HDD / SSD を取り外す際に、下図の A の部分のフックがかかっているため抜けづらいことがあります。その際、HDD/SSDトレイへ無理に力を加えると、トレイが破損してしまうことがあります。
