FUJITSU Server PRIMERGY RX2540 M1

ご使用上の留意・注意事項

2019年10月
富士通株式会社

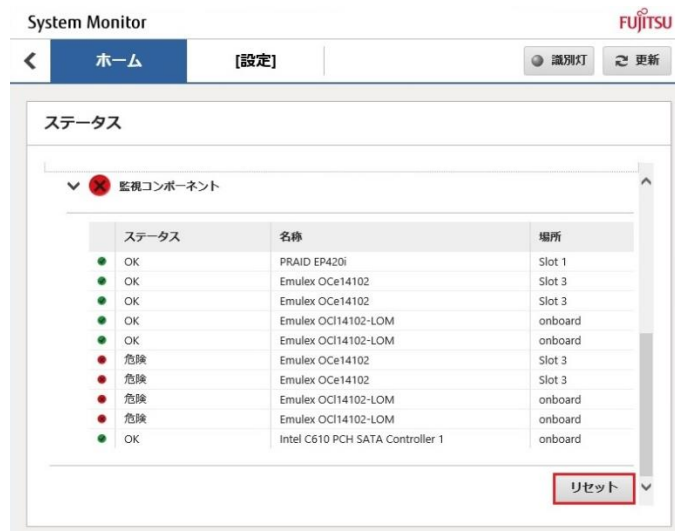
1) ServerView System Monitor からの、保守ランプ解除方法

本製品で以下条件に当てはまる場合、本体装置の起動時にイベントビューアーの[Windows ログ]-[システム]に下記のエラーが記録されます。

イベントビューアーに記録されるエラー

ServerView System Monitor を起動し、下図のように監視コンポーネントから対象のコンポーネントを確認し、リセット(赤枠)を押します。対象となる監視コンポーネントは下表の通りです。

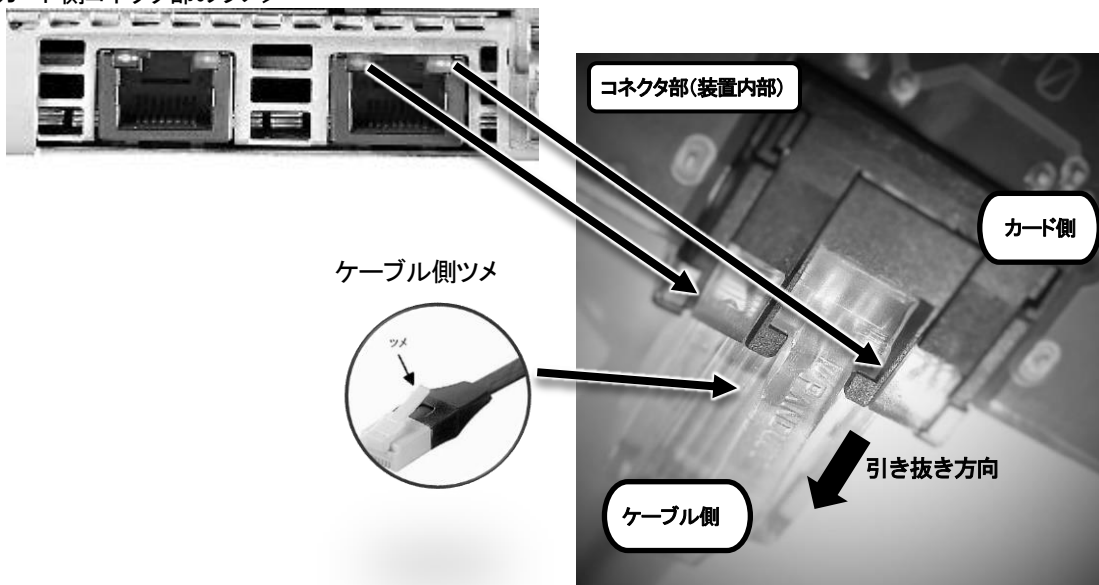
<カード側コネクタ部のツメ>

ポート拡張オプション(1000BASE-T×2)から LAN ケーブルを取り外す際に、ケーブル側ツメを押下せずに引っ張ったり、押下が不十分な状態で引き抜いたりするとカード側コネクタ部のツメが破損しロックが効かない状態になりますので、ケーブル側ツメが、カード側ツメと干渉していない事を確認した上で、装置背面と垂直な方向へ引き抜く様をお願いいたします。

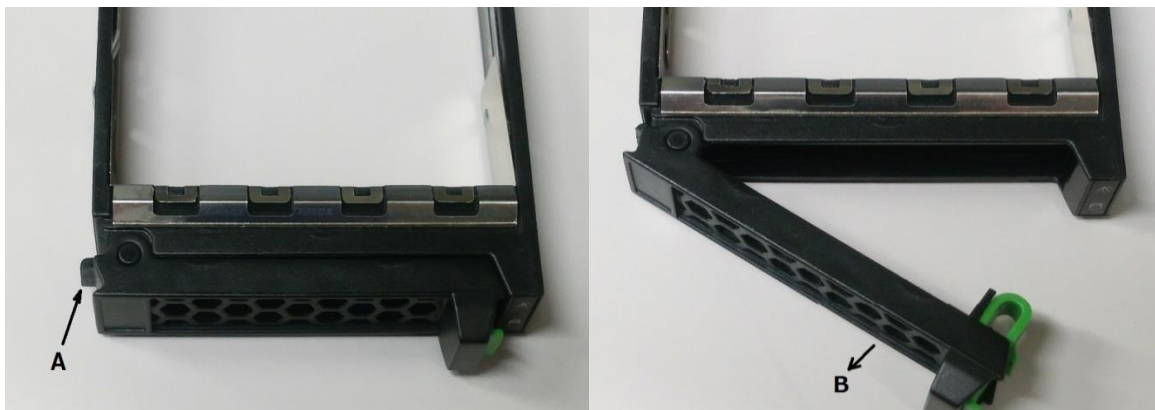
2.5 インチ HDD / SSD を取り外す際に、下図の A の部分のフックがかかっているため抜けづらいことがあります。その際、HDD/SSDトレイへ無理に力を加えると、トレイが破損してしまうことがあります。

取り外しにくい場合は、上右図 B の方向に無理に力を加えるのではなく、下記の手順を参考に取り外してください。
