PRIMERGY RX4770 M1 ご使用上の留意・注意事項

PRIMERGY RX4770 M1 に関して、留意・注意事項およびマニュアル類の内容に訂正事項がございます。製品をご使用になる前にお読みくださいますようお願いいたします。

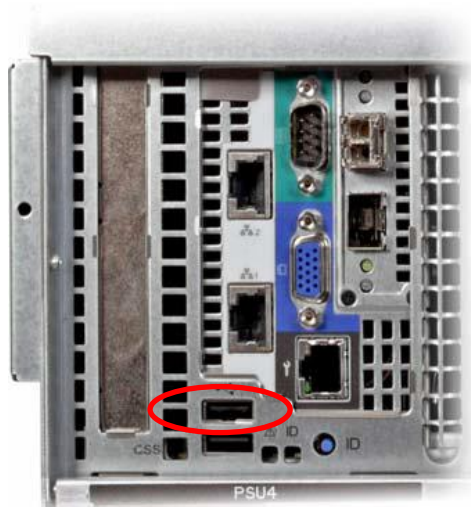
3. BIOS1.12.0 以前での、サーバ本体背面の上側 USB ポートの使用不可について

BIOS1.12.0 以前では、サーバ本体背面の上側 USB ポートはご使用できません。

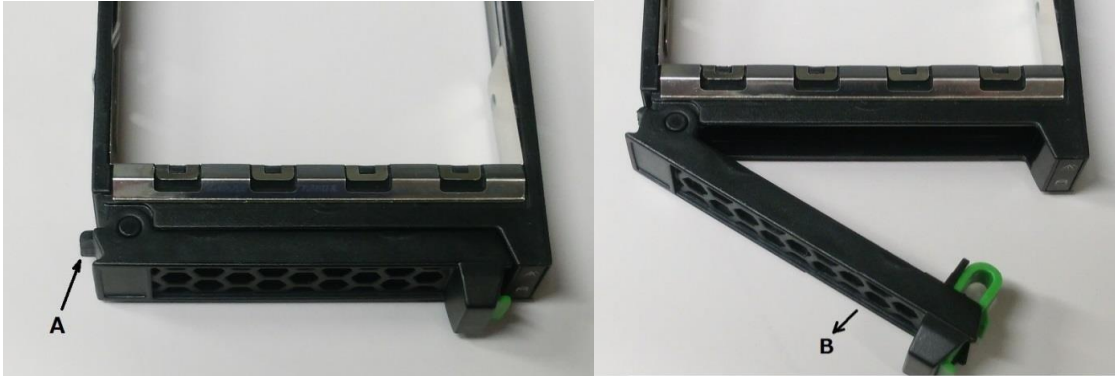
2.5 インチ HDD / SSD を取り外す際に、下図の A の部分のフックがかかっているため抜けづらいことがあります。その際、HDD/SSD トレイへ無理に力を加えると、トレイが破損してしまうことがあります。

取り外しにくい場合は、上右図 B の方向に無理に力を加えるのではなく、下記の手順を参考に取り外してください。

<p>①タッチポイントを押して、ロックを解除します。 ②手前にリリースレバーを約 45°手前に倒します。</p>	<p>③リリースレバーの根元をつまみます。 ④トレイを軽く右方向へスライドしてから、サーバから引き抜きます。</p>
