## PRIMERGY RX4770 M5 ご使用上の留意・注意事項

PRIMERGY RX4770 M5 に関して、留意・注意事項およびマニュアル類の内容に訂正事項がございます。製品をご使用になる前にお読みくださいますようお願いいたします。

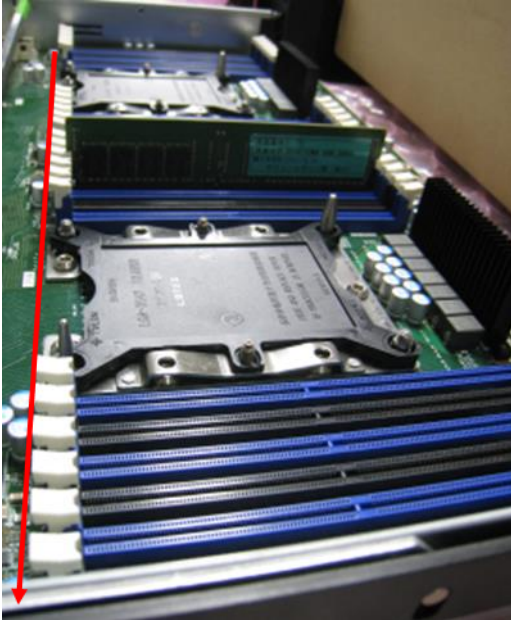
### 11. メモリ交換時の留意について

メモリを交換、増設する際には、接触不良等为了避免するため、メモリスロットに一度搭載しロックをかけたのち再度ロックを外してメモリを搭載しなおしてください。その際、ロックをかけた後、メモリスロットの赤矢印部分が一列になっており、開いていないことを確認してください。
