PRIMERGY TX1310 M5 ご使用上の留意・注意事項

PRIMERGY TX1310 M5 に関して、以下の留意・注意事項がございます。製品をご使用になる前にお読みください
すようお願いいたします。

2023 年 8 月
富士通株式会社

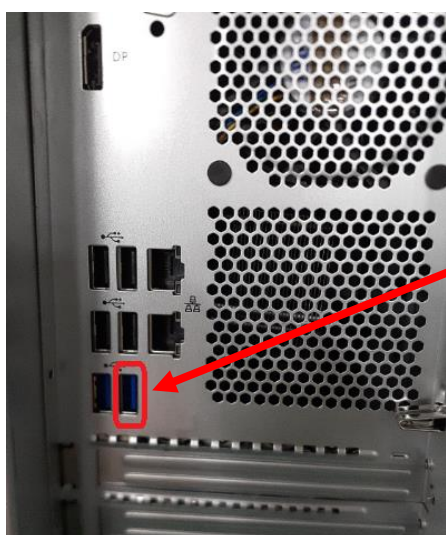
本装置に富士通コワーコ製 USB メモリを接続する場合、次の USB ポートで認識しない可能性がありますので、このポート以外に接続してください。

富士通コワーコ製 USB メモリを使用する際は、右下の USB ポートを避けて接続をお願いします。

※本問題は BIOS R1.36.0 で修正されました。

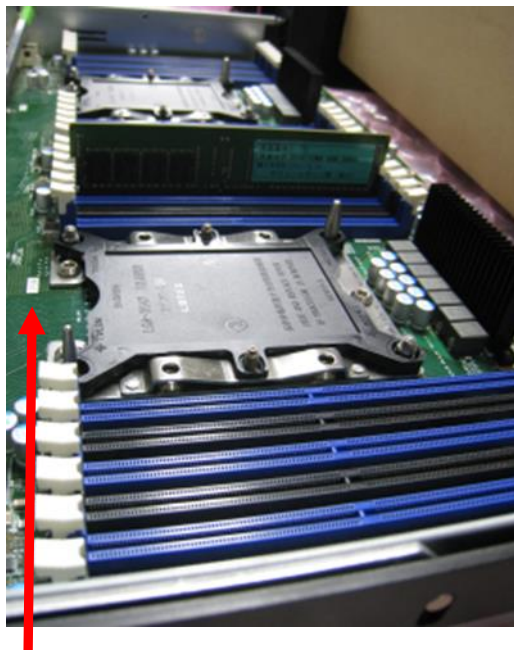
Upgrade and Maintenance Manual の 10.3 メモリモジュールの取り付けにおいて、メモリ取り付け時は接触不良などを避けるため、メモリスロットに一度搭載しロックをかけたのち、再度ロックを外してメモリを搭載しなおしてください。その際、ロックをかけた後、メモリスロットの赤矢印部分が一行になっており、開いていないことを確認してください。
