PRIMERGY BX400 S1 シャーシ ご使用上の留意・注意事項

PRIMERGY BX400 S1 / BX920 S2 / BX922 S2 / BX924 S2 / BX920 S3 / BX924 S3 / BX924 S4 / BX920 S4 / BX2560 M1 / BX2580 M1 / BX2560 M2 / BX2580 M2 に関する留意事項です。

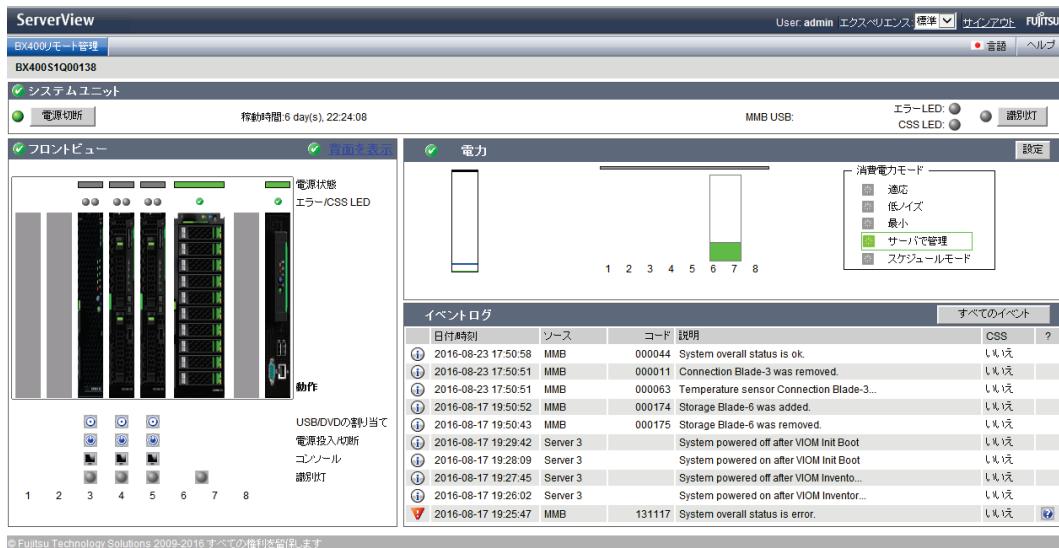
Internet Explorer 11 を使用し、マネジメントブレード Web ユーザインターフェースにサインインした際、ダッシュボードサイト(エクスペリエンス: 標準)が枠表示のみで正しく表示されない場合があります。

以下は正常時の表示例

以下の手順により、互換表示設定することで正しく表示されます。

1. Internet Explorer の[ツール]メニューで[互換表示設定]を選択します。
2. 「追加する Web サイト」にマネジメントブレード 管理 LAN の IP アドレスを入力し、[追加]ボタンをクリックします。
3. [閉じる]ボタンをクリックします。

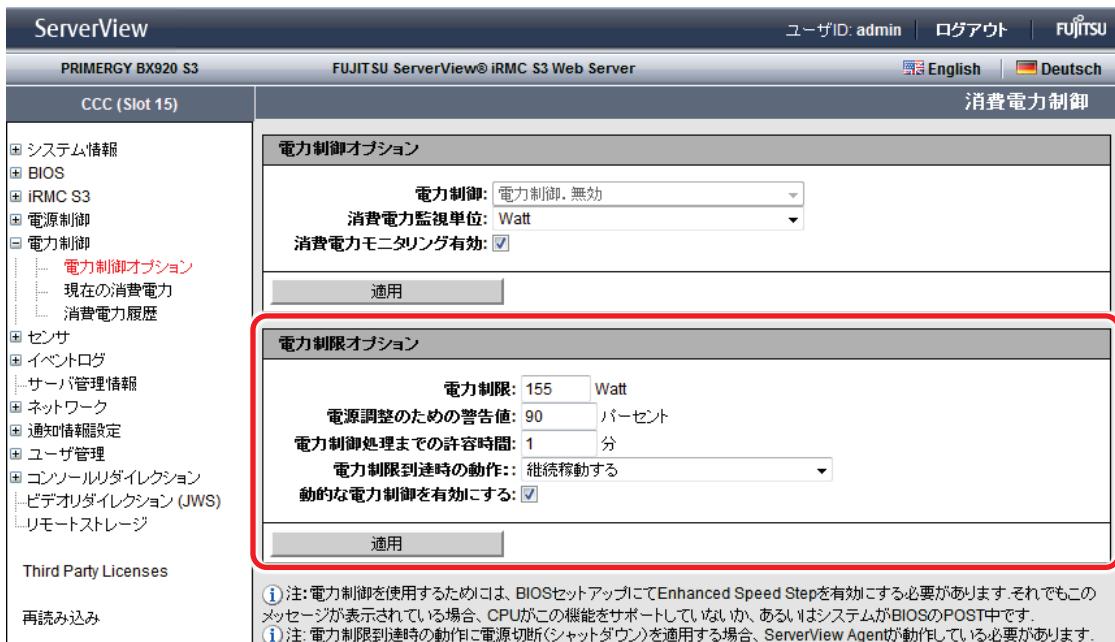
下記発生条件を満たしたとき、本来動作しない消費電力制御機能が動作する場合があります。

iRMC 設定(注 4)の[電源制御オプション]-[電力制限オプション]ボックス(赤枠部分)が表示されている場合、消費電力制御機能が動作しています。

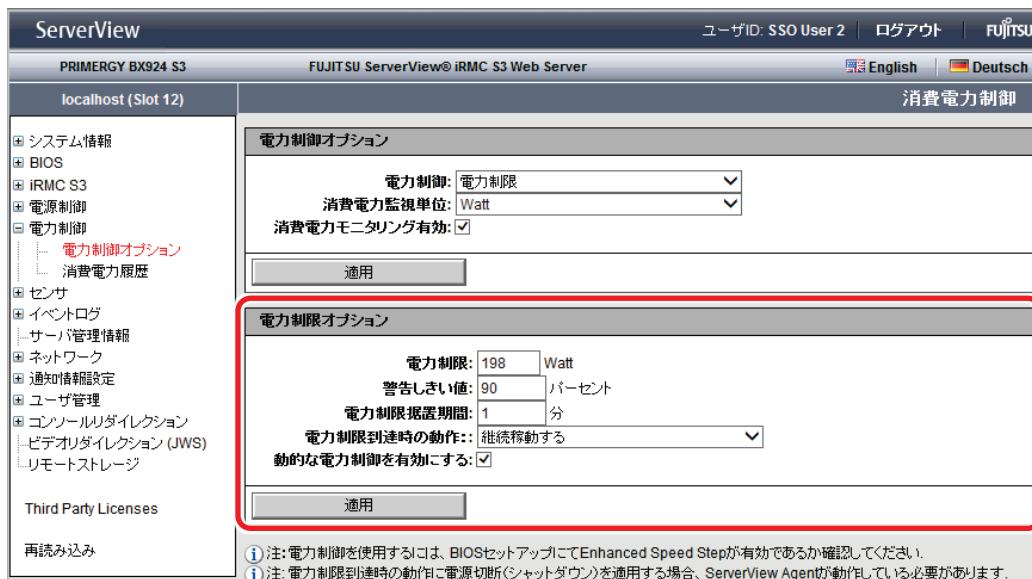
下記発生条件を満たしたとき、電力制御オプション設定が意図せず初期設定(電力制御.無効)から変更され、消費電力制御機能が動作する場合があります。

iRMC 設定(注 2)に[電力制限オプション]ボックスが表示されている場合、消費電力制御機能が動作しています。

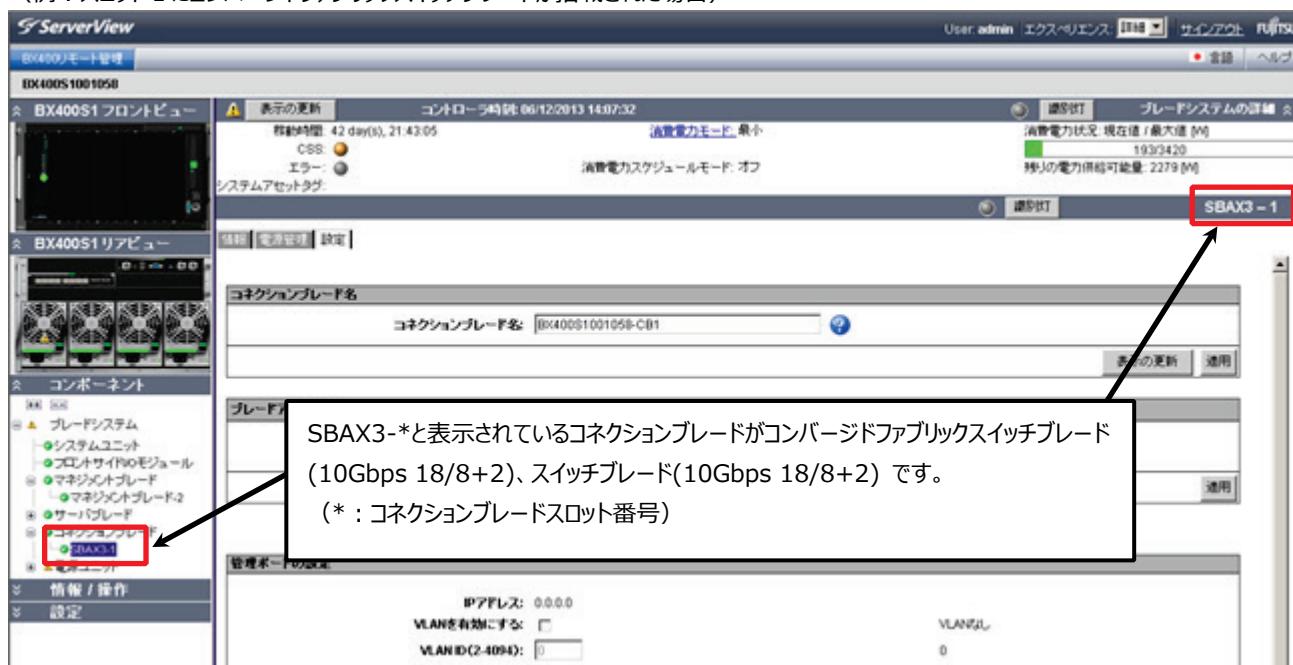
(例：スロット 1 にコンバージドファブリックスイッチブレードが搭載された場合)

Web ユーザインターフェースや CLI インターフェースでコンバージドファブリックスイッチブレード (10Gbps 18/8+2)、スイッチブレード (10Gbps 18/8+2) の品名が SBAX3 と表示される場合があります。読み替えてください。

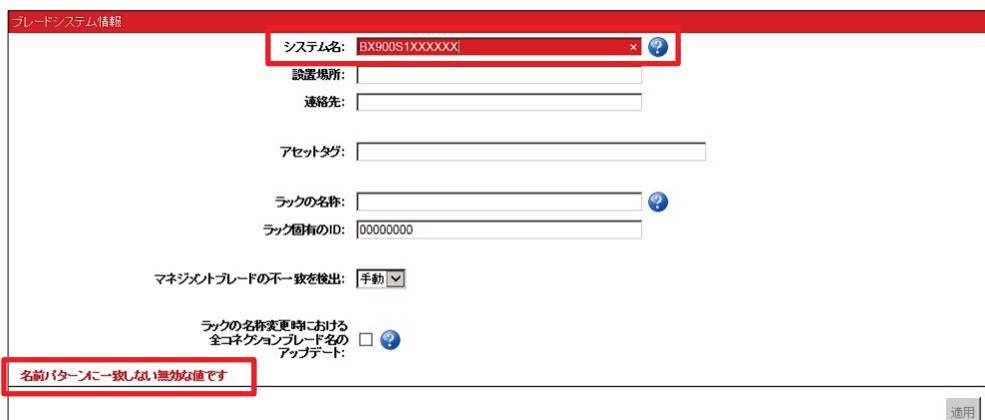
Internet Explorer 10 を使用して Web ユーザインターフェースの操作をする場合、[システム名]欄(注 1)を選択した後に、任意の場所をマウスでクリックするとエラーメッセージが表示されます。

Internet Explorer 10 を使用する場合は、ブラウザのアドレスバーにある[互換表示]ボタン(注 2)をクリックして互換表示を有効にしてください。

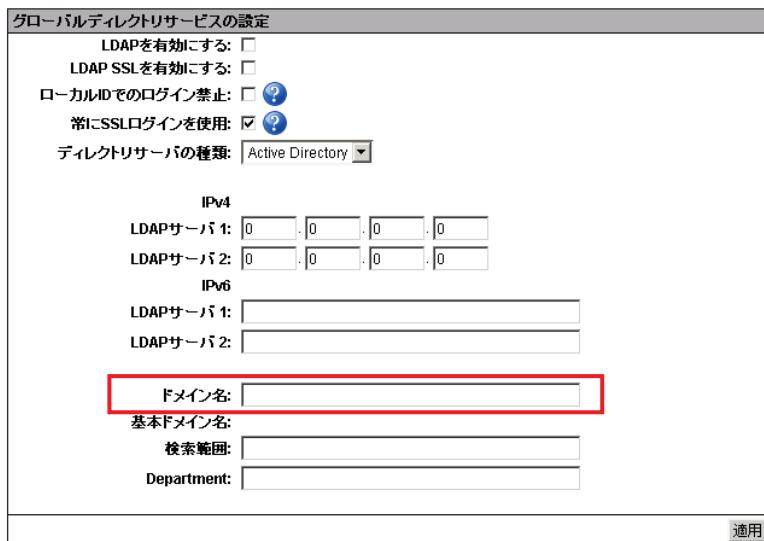
グローバルディレクトリサービスのドメイン名を設定して、適用ボタンを選択しても基本ドメイン名(注)に反映されません。
以下の例に従って、設定を反映してください。

1. ドメイン名にデータを入力する。
2. 適用ボタンを押下する。
3. マネジメントブレードの動作モードの変更またはリブートを実施する。

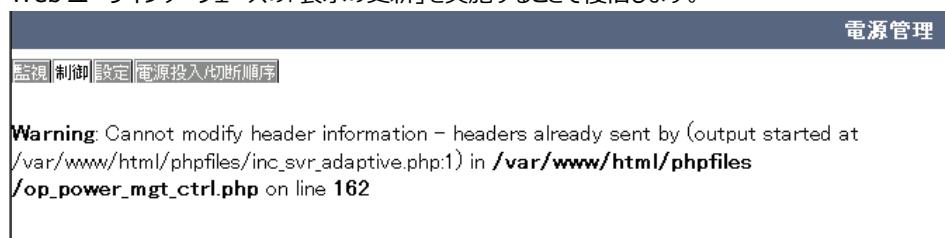
シャーシのスケジュール運転（注）を設定後、適用ボタンを押すと以下のようなエラー画面が表示されますが、設定に問題はありません。
Web ユーザインターフェースの「表示の更新」を実施することで復旧します。

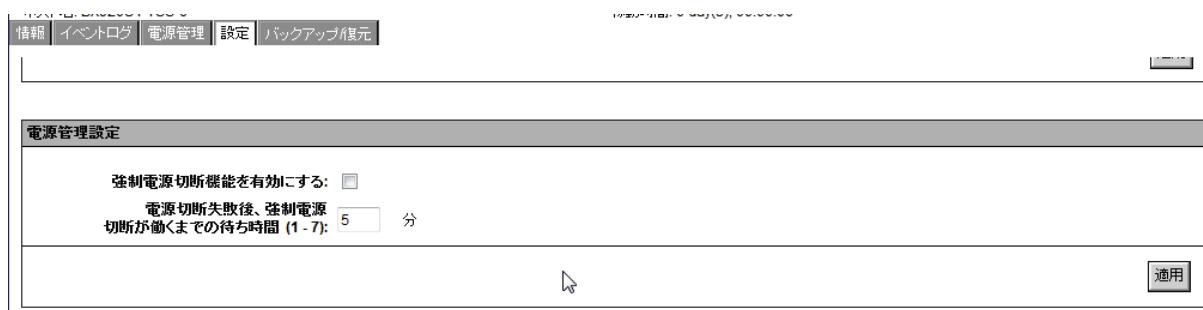
Web ユーザインターフェース [コンポーネント]-[サーバブレード]-[設定]タブの[電源管理設定]メニューの強制電源切断機能は使用できません。

本問題は、マネジメントブレード フームウェア Ver.6.62 で修正しました。

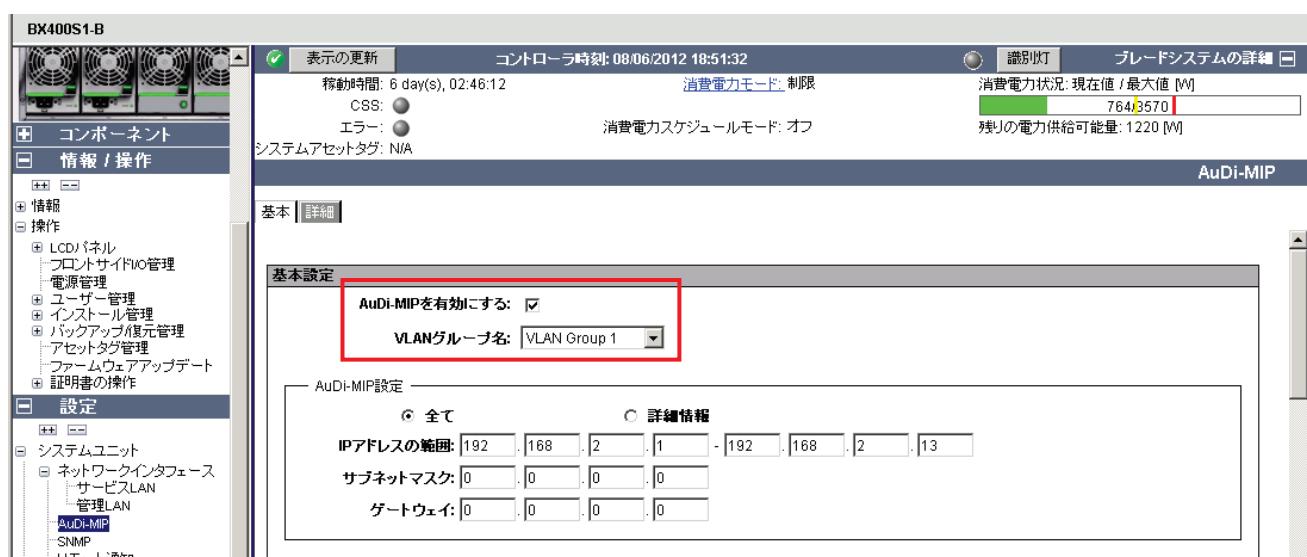
VLAN を有効にした状態で Audi-MIP 機能(注)を使用した場合、IP アドレスが自動で割り振られません。VLAN を使用する場合は固定 IP アドレスを使用して下さい。

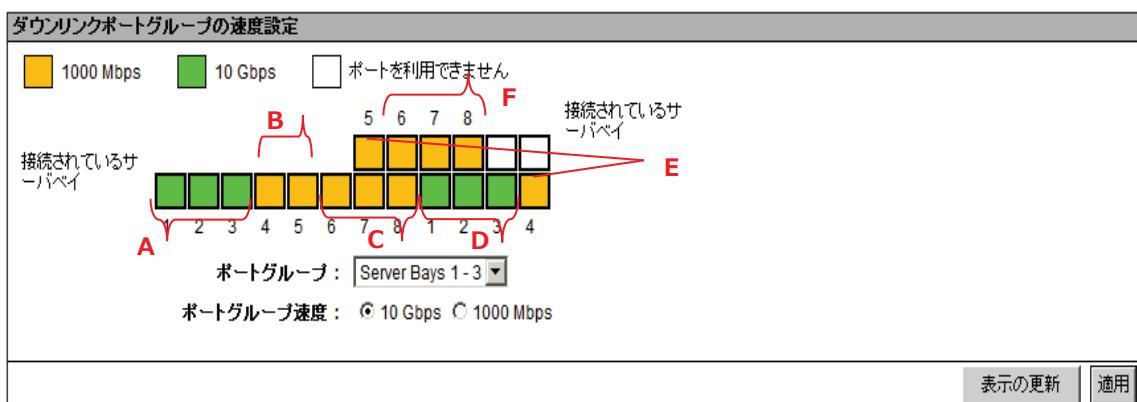
LAN パススルーブレードをコネクションブレードスロット 2 に搭載して使用する場合、下図の「A,D」、「B,E」、「C,F」のグループ毎に速度設定（10Gbps/1Gbps）を行います。グループ A,B,C,D,E,F に個別の速度設定をする場合は、以下の例に従って、SM CLP 経由でコンソールリダイレクションから変更してください。（SM CLP 経由で設定した場合、Web ユーザインターフェースの表示は変わりませんが問題ありません。）

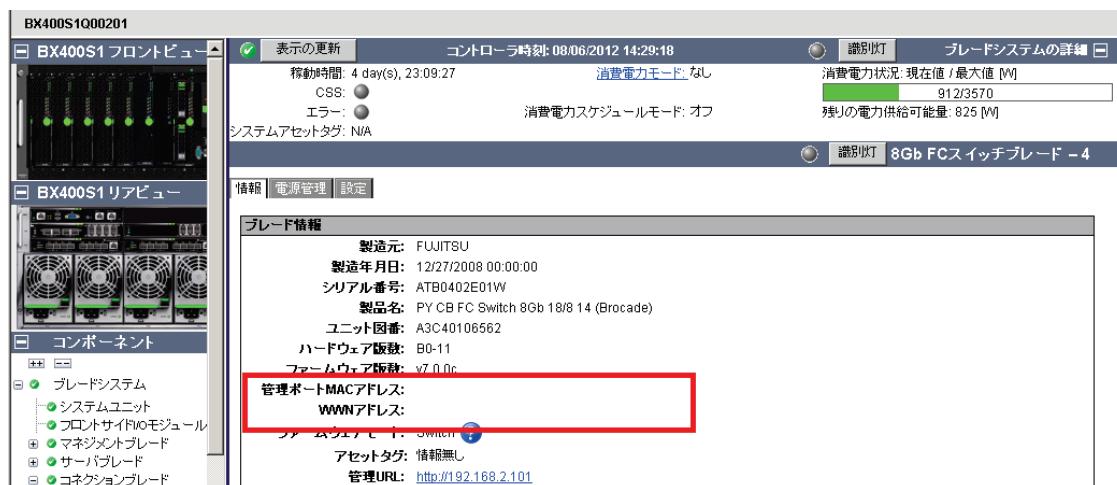
(例 : CB4 に搭載されたスイッチブレードの情報を確認する場合)

Web ユーザインターフェースで、FC スイッチブレードの「管理ポート MAC アドレス」、「WWN アドレス」が正しく表示されません。

以下の例に従って、SM CLP 経由でコンソールリダイレクションから確認してください。

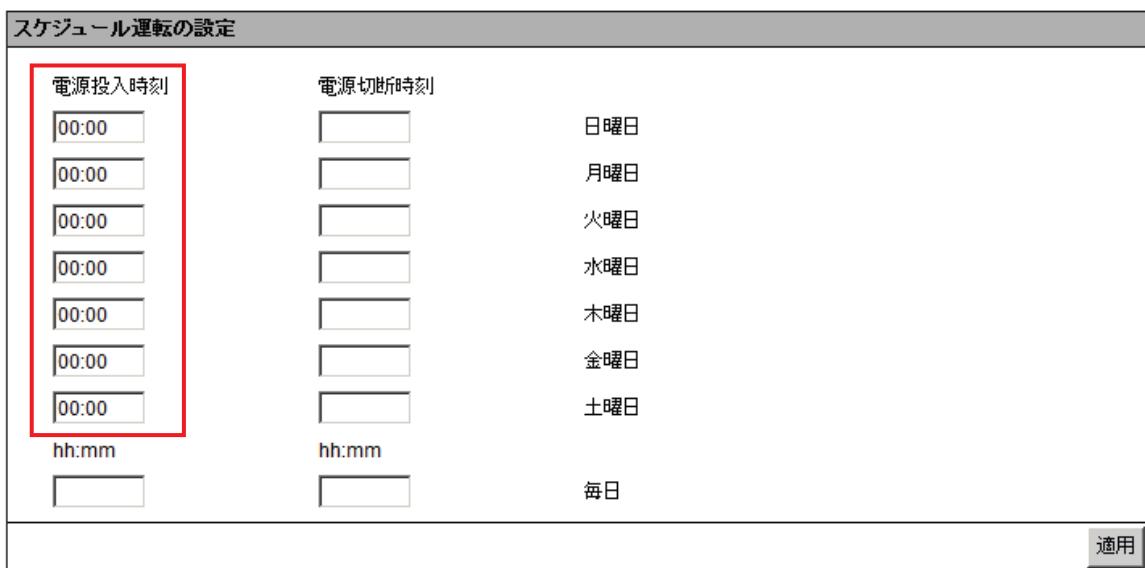
サーバブレードをシャーシに搭載した後(注 1)、サーバブレードのスケジュール運転の設定メニュー(注 2)の電源投入時刻に「00:00」が設定される場合があります。

サーバブレードをシャーシに搭載した後は、電源投入時刻の設定値を確認して下さい。電源投入時刻に「00:00」が設定されていた場合は、電源投入時刻の再設定（「00:00」の削除）を行って下さい。

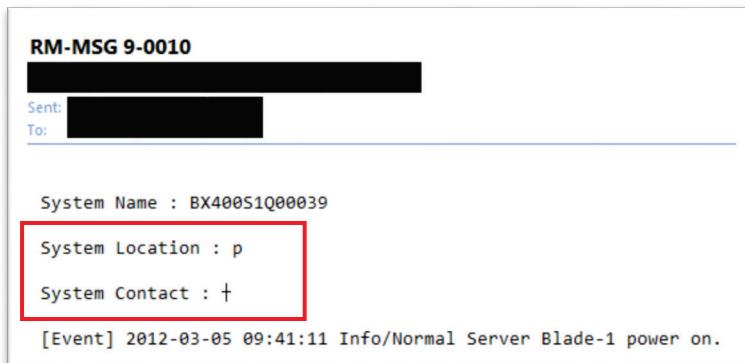
マネジメントブレードの動作モードを変更(注1)した場合、以下のWebユーザインターフェースで設定した[設置場所]／[連絡先]の情報(注2)が引き継がれません。必要に応じて、再設定をしてください。

また、メールにてリモート通知機能をご使用の場合、メール本文にSystem Location/System Contactの欄がありますが、上記で設定した[設置場所]および[連絡先]の内容が正しく表示されませんのでSystem Nameにて対象装置を特定してください。

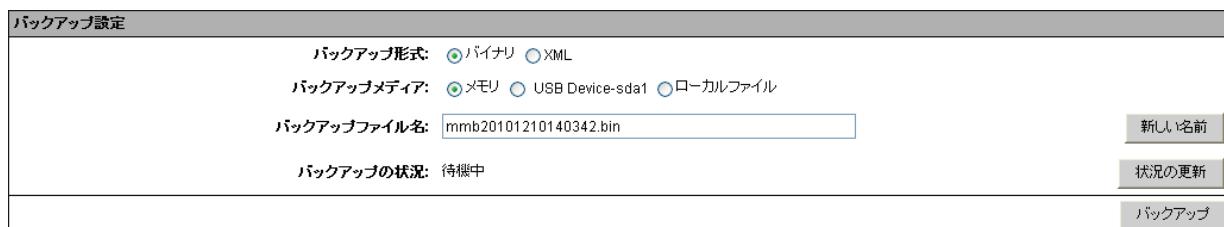
Web ユーザインターフェースに HTTPS で接続している場合、バックアップメディアの[ローカルファイル]によるマネジメントブレード設定の退避ができません。バックアップメディアを[メモリ]または[USB Device]に選択する場合には正常に退避可能です。設定の退避を行う場合に[ローカルファイル]をご使用になるときには一時的に[HTTPS 接続の有効]設定を無効にしてから設定の退避を行ってください。また、その場合に設定復元されたときには[HTTPS 接続の有効]を有効に戻していただくようお願いいたします。

本問題は、マネジメントブレード フームウェア Ver.6.22 で修正しました。

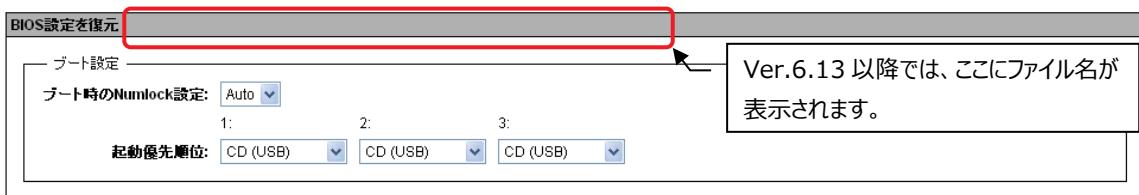
Web ユーザインターフェースの[情報/操作]-[操作]-[バックアップ/復元管理]-[BIOS]-[復元]から BIOS 設定の復元をする際に、データファイル名が表示されません。

復元される設定を確認する場合は、[BIOS 設定を復元]にある各項目を確認してください。

本問題は、マネジメントブレード フームウェア Ver.6.13 で修正しました。

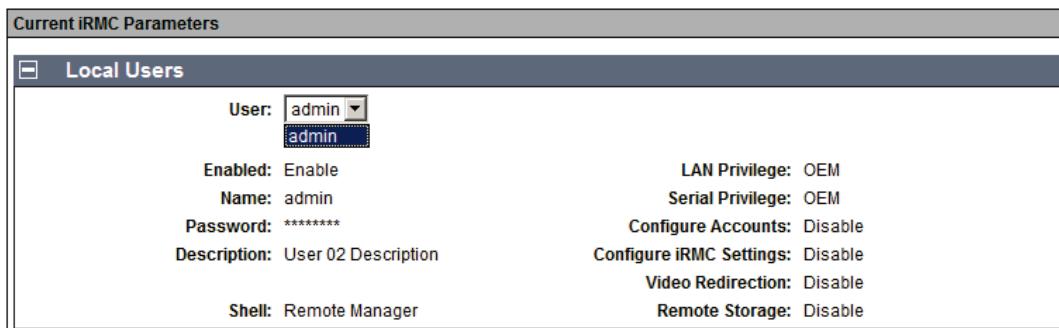
マネジメントブレード Web ユーザインターフェースにある、iRMC 設定情報の表示メニューでは、iRMC に複数ユーザーを登録した場合でも、下記のプルダウンリストには“admin”しか表示されません。設定情報を参照する場合は、iRMC の Web メニューを参照してください。

本問題は、マネジメントブレード フームウェア Ver.6.13 で修正しました。

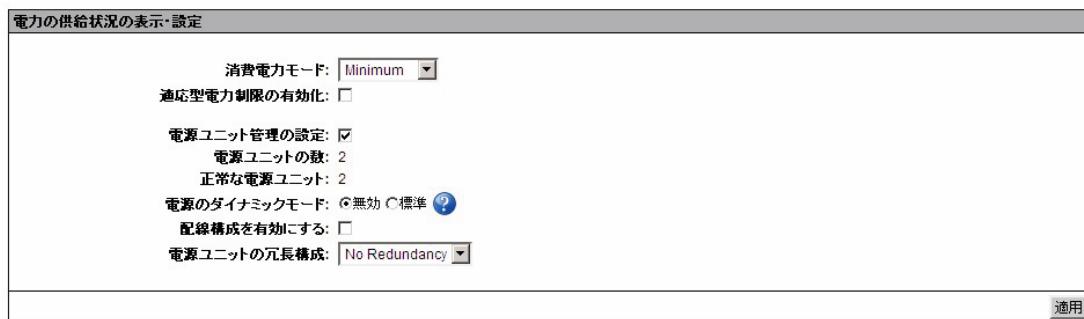
Web ユーザインターフェースで、[電源ユニットのダイナミックモード]の設定([情報/操作]-[操作]-[電源管理]-[設定]タブ-[電力の供給状況の表示・設定]メニュー)を[標準]にした場合、[無効]設定に比べ、数ワット～数十ワット程度、電力が削減されます。しかし、シャーシの AC 電源をオフにした場合や、マネジメントブレードのモード切り替え(Change Role)や再起動を行うと、設定値が[無効(初期設定値)]に戻りますので、再度設定してください。

本問題は、マネジメントブレード ファームウェア Ver.6.13 で修正しました。

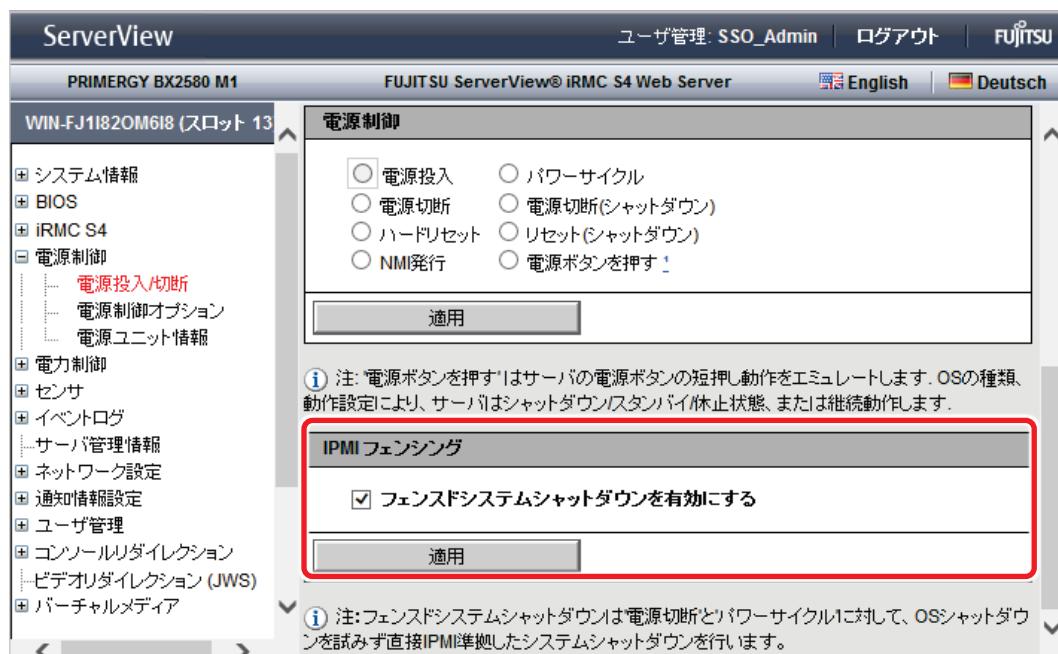
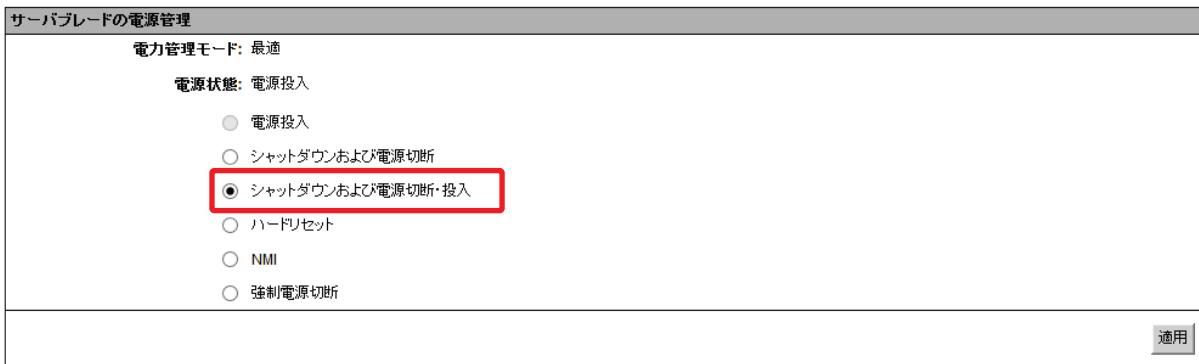
iRMC 設定(注 1)の[IPMI フェンシング]の[フェンスドシステムシャットダウンを有効にする]を有効に設定(初期設定は無効)し、マネジメントブレード(注 2)の[サーバブレードの電源管理]で[シャットダウンおよび電源切断・投入](注 3)を実行した場合、OS シャットダウンを実行せずパワーサイクルが実行されます。

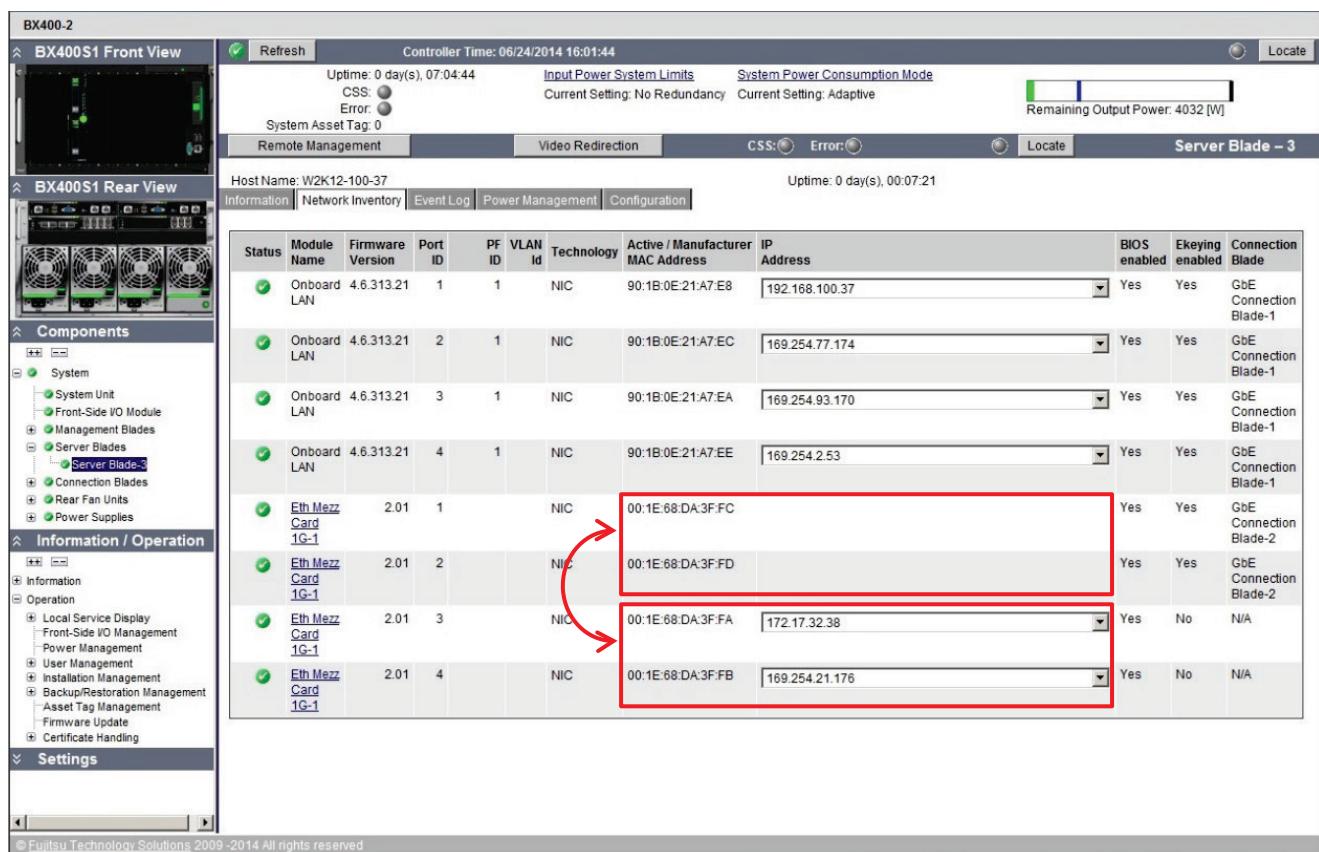
BX920 S4 サーバーブレードのメザニンカード 1 側に LAN 拡張ボード(1Gbps)を搭載したとき、Web ユーザインターフェースの[コンポーネント]-[サーバーブレード]にある[ネットワークインベントリ]メニューで LAN 拡張ボード(1Gbps)の MAC アドレスおよび IP アドレスが Port ID 1,2 と Port ID 3,4 で入れ替わって表示されます。
