PRIMERGY RX1330 M5/TX1310 M5(BMC 対応)/TX1320 M5/TX1330 M5**ご使用上の留意・注意事項**

2024 年 4 月

エフサステクノロジーズ株式会社

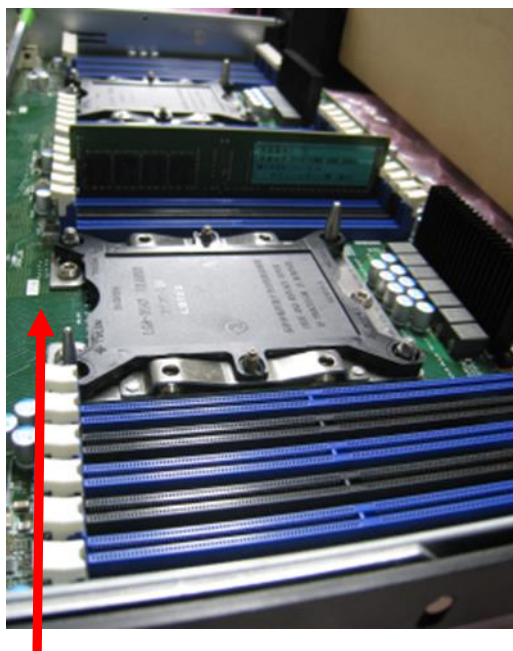
19. Upgrade and Maintenance Manual の補足について

Upgrade and Maintenance Manual の『メモリモジュールの取り付け』において、メモリ取り付け時は接触不良などを避けるため、メモリスロットに一度搭載しロックをかけたのち、再度ロックを外してメモリを搭載しなおしてください。その際、ロックをかけた後、メモリスロットの赤矢印部分が一行になっており、開いていないことを確認してください。
