CA92344-1114-13

PRIMERGY CX400 M1 / CX2550 M2 / CX2570 M2

ご使用上の留意・注意事項

2021 年 5 月 富士通株式会社

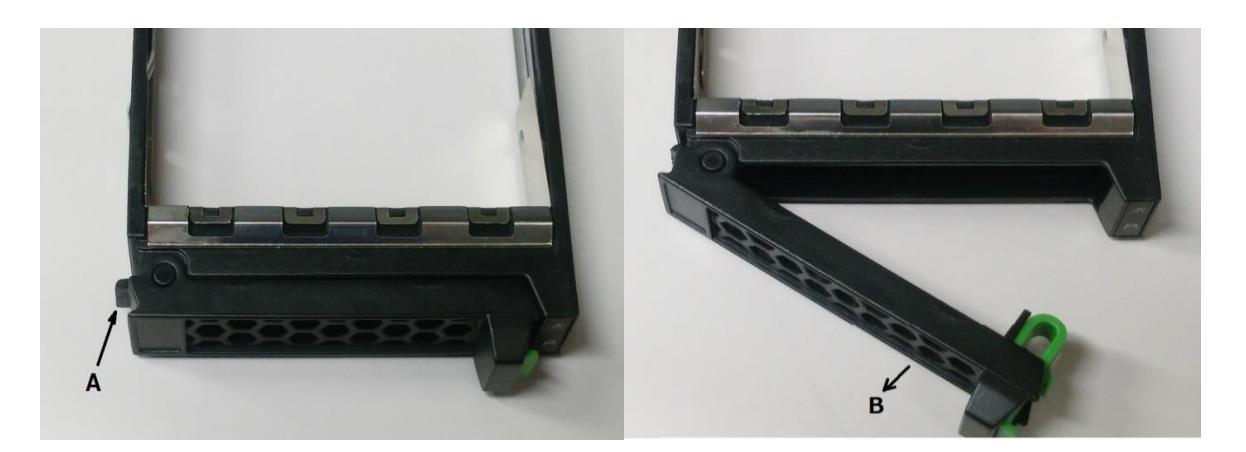
2.5 インチ HDD / SSD を取り外す際に、下図の A の部分のフックがかかっているため抜けづらいことがあります。その際、HDD/SSD トレイへ無理に力を加えると、トレイが破損してしまうことがあります。

取り外しにくい場合は、上右図 B の方向に無理に力を加えるのではなく、下記の手順を参考に 取り外してください。

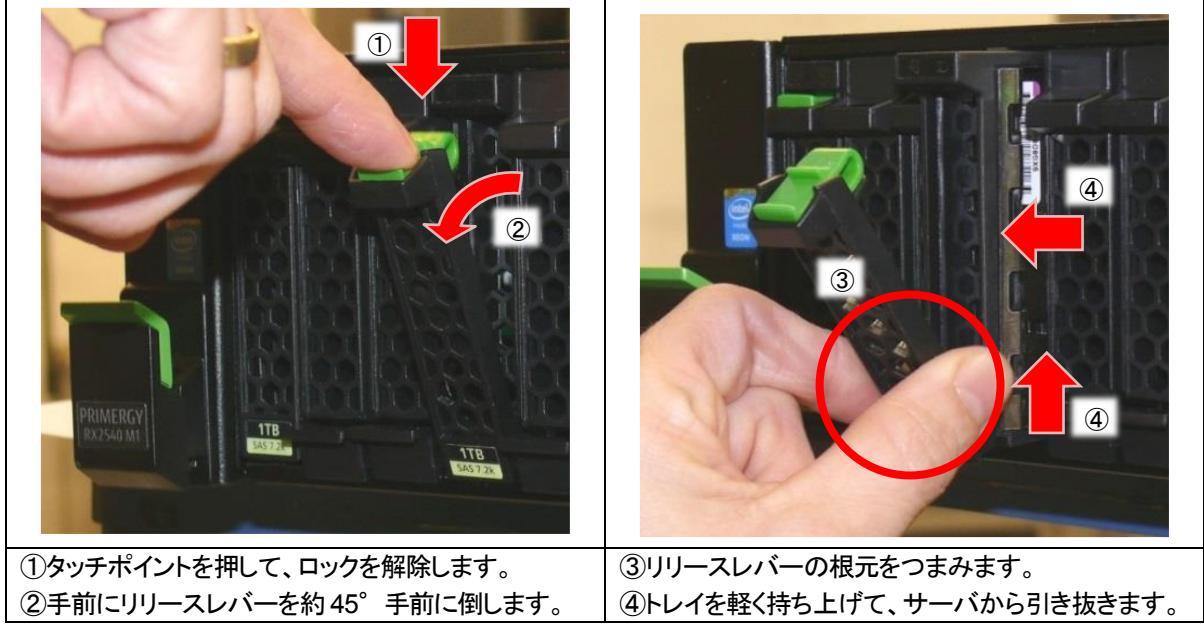
2.5 インチ HDD / SSD を取り外す際に、HDD/SSD トレイへ無理に力を加えると、トレイが破損 してしまうことが有ります。2.5 インチ HDD / SSD が取り外しにくい場合は、下記の手順を参考に してください。

- ※ トレイを持ち上げても引き抜けない場合は、一度 HDD/SSD を元の位置に戻して、手順①から再度実施してください。(HDD/SSD を元の位置に戻した際に、リビルドが自動実行された場合は、リビルドを停止してから、HDD/SSD を引き抜いてください。)
- (8) 冷却ファン/電源ユニット/環境温度の異常通知について
