## PRIMERGY BX900 S1 シャーシ ご使用上の注意

2009年7月  
富士通株式会社

### 3. 『ラック搭載ガイド』 B7FH-6111-01 への訂正事項

## 4. 『PRIMERGY BX900 S1 シャーシ ハードウェアガイド』 B7FH-6111-01 への訂正事項

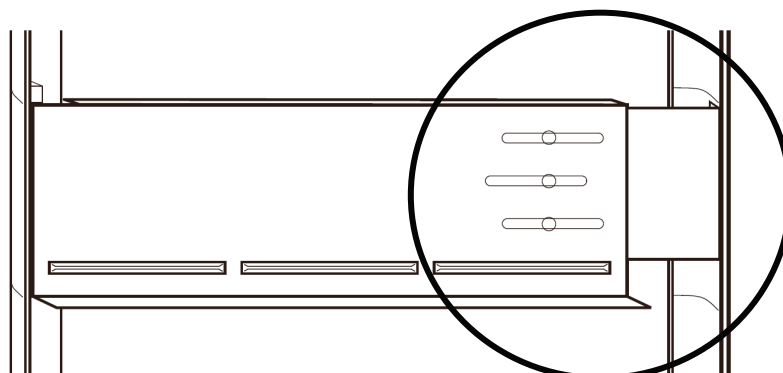
誤)

#### 訂正 「ラックマウントキット」 ラックレール (2本1組) の形状について

『ラック搭載ガイド』に記載されております「ラックレール」の形状について、次のような変更があります。

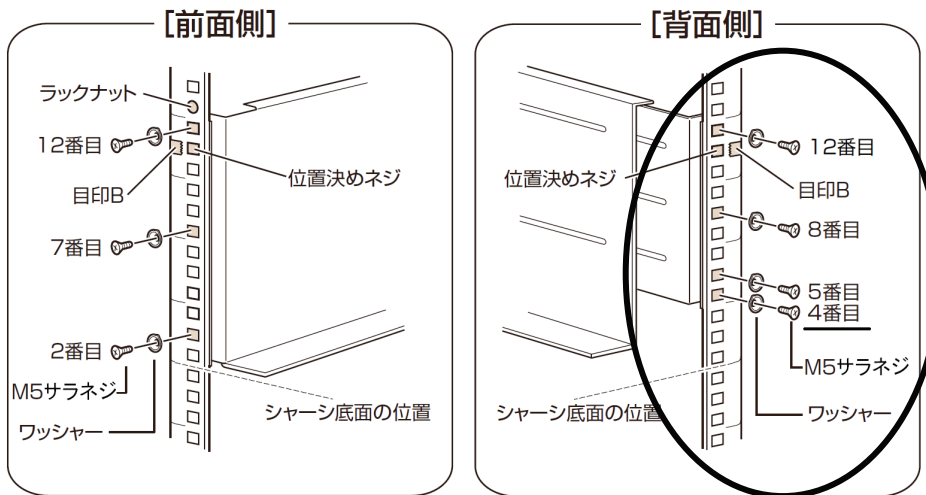
誤)

#### 「4 ラックレールを取り付ける」手順の訂正

「ラックレール」の変更に伴い、背面側の M5 サラネジ取り付け位置は、下線のように 4 番目から 2 番目になります。

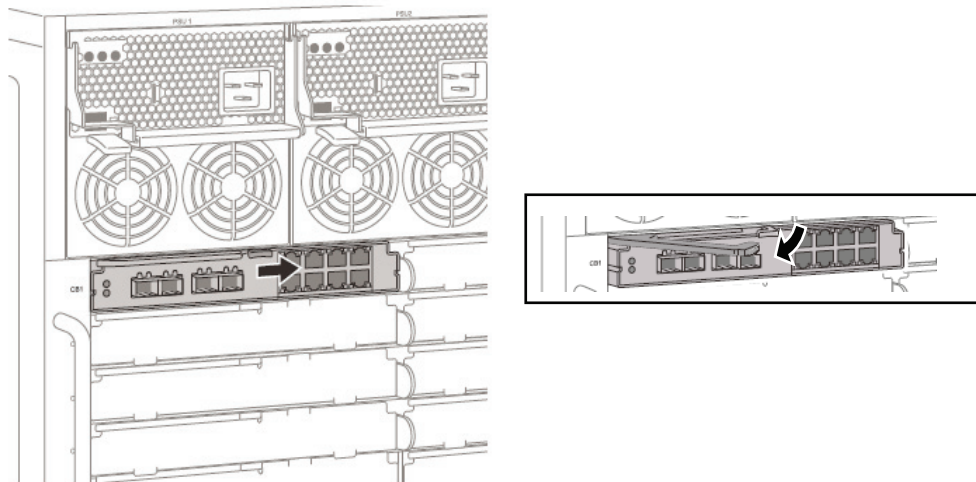
### 訂正 3.3.2 取り付け/取り外し手順 (関連ページ : P. 56)

1. リリースラッチを右にスライドさせて、リリースレバーを開放します。  
リリースレバーが少し開きます。  
リリースレバーが動かない場合は、手で引き出してください。
