PRIMERGY BX920 S4 / BX924 S4 サーバブレード ご使用上の留意・注意事項

2019年4月
富士通株式会社

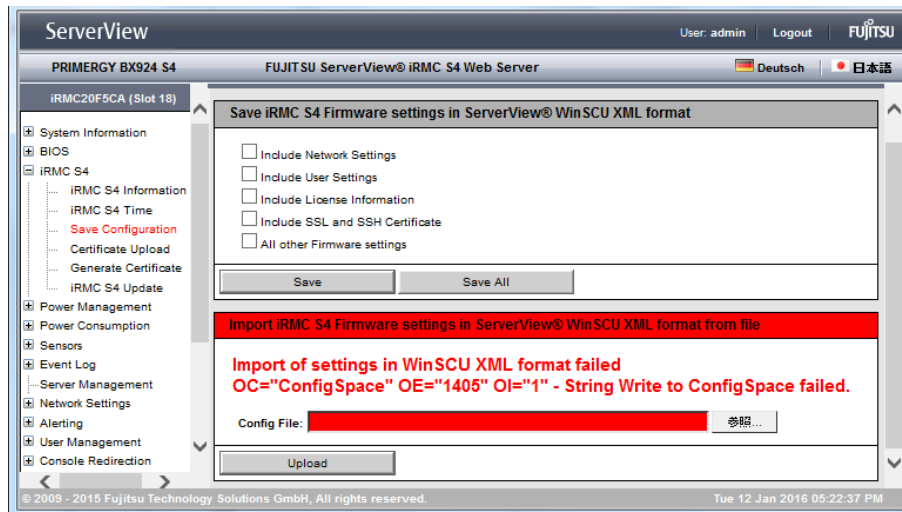
・BX924 S4 にて、iRMC FW 7.68F で保存した設定情報を iRMC FW 7.82F の装置に復元した場合

A-1. SNMP コミュニティを public(初期値)以外に設定してご使用の場合、設定保存時の iRMC 版数と復元時の iRMC 版数が異なる条件で iRMC 設定を復元する際に、下表に記載する設定復元失敗が発生する場合があります。これは、iRMC 版数互換の不具合により発生するもので、SNMP コミュニティの設定情報が引き継がれず public が設定されます。現在ご使用の装置の iRMC Web インターフェースで SNMP コミュニティ名を確認し、iRMC 設定の復元後に SNMP コミュニティ名を変更してください。

A-2. SNMP コミュニティを public(初期値)のままご使用の場合でも、設定保存時の iRMC 版数と復元時の iRMC 版数が異なる条件で iRMC 設定を復元する際に、iRMC 版数互換の不具合により下表に記載する設定復元失敗が発生する場合があります。但し、iRMC 設定の復元後も public が設定されていますので、本メッセージは無視してください。

対処：SNMP コミュニティを public(初期値)以外に設定してご使用の場合、iRMC 設定の復元後に SNMP コミュニティ名を変更してください。

SNMP コミュニティを public のままご使用の場合、上図のメッセージが示す iRMC 設定の復元失敗は、ご使用上問題ありませんので作業を継続してください。

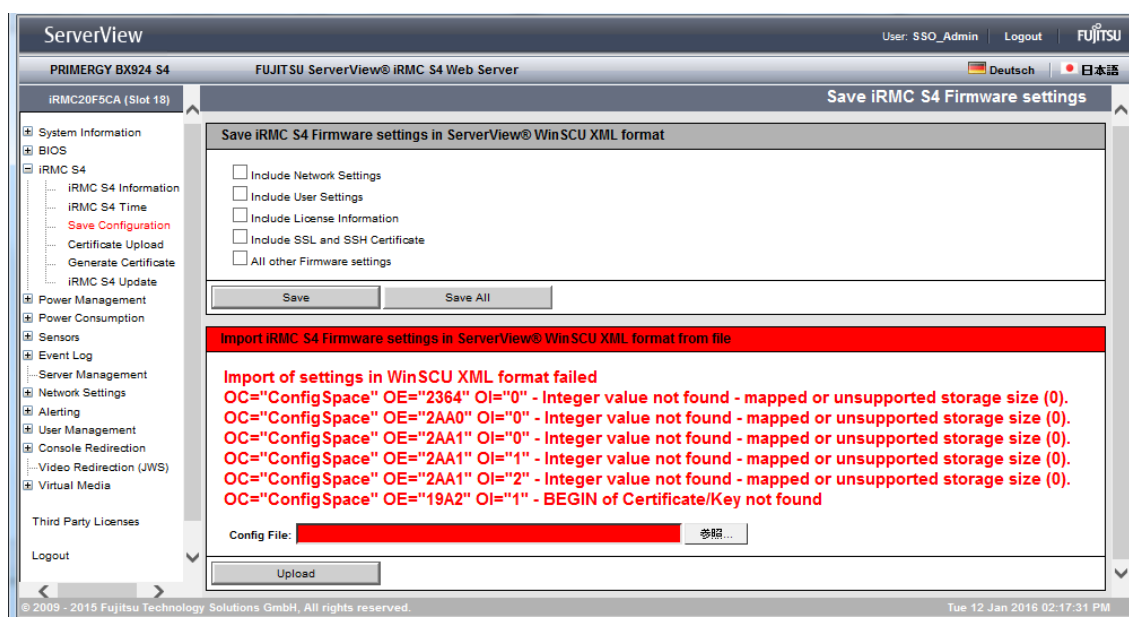
- ・BX924 S4 にて、iRMC FW 7.12F で保存した設定情報を iRMC FW 7.82F の装置に復元した場合

- B. 設定保存時の iRMC 版数と復元時の iRMC 版数が異なる条件で iRMC 設定を復元する際に、下表に記載する設定復元失敗が発生する場合があります。これらは、未使用である設定情報の iRMC 版数互換の不具合により発生するもので、機能への影響はありませんので、本メッセージは無視してください。

対処：上図のメッセージが示す iRMC 設定の復元失敗は、ご使用上問題ありませんので作業を継続してください。
