PRIMERGY RX200 S8 / RX300 S8 / TX300 S8 / RX350 S8**ご使用上の留意・注意事項**

2020 年 2 月
富士通株式会社

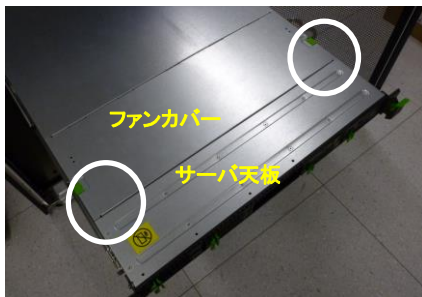
確認箇所

以下の作業に際し、装置にねじれ方向の力が加わることによってファンカバーが浮き上がり、ラック内の他ユニットの接触により、装置がラックから引き出し難くなる場合があります。

これらの作業後、ラックに装置を格納する際は、下記に示すファンカバー左前・右前の2箇所が浮き上がっていないことを確認し、浮き上がっている場合は指で押して、浮き上がりが無い事を確認の上、装置をラックに格納してください。

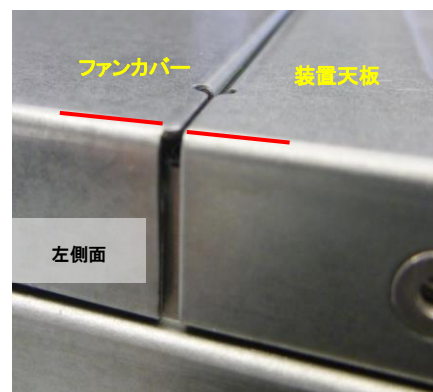
適正な状態(段差なし)
