FUJITSU Server PRIMERGY TX2560 M1 / RX2560 M1

ご使用上の留意・注意事項

2019年10月
富士通株式会社

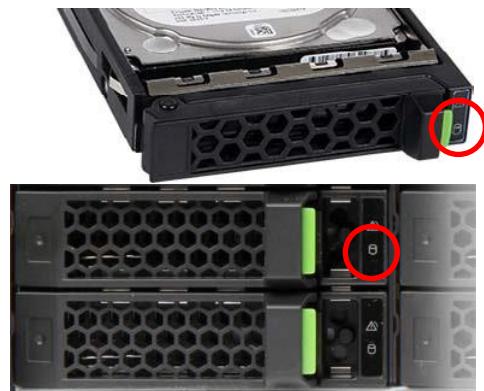
下表のベースユニット、ベイ追加オプションと SAS コントローラカード(PY*SC3FA)を同時にご使用時、装置フロントパネルの HDD アクセス表示ランプは点灯いたしません。なお、HDD モジュール側の HDD アクセス表示ランプは点灯します。

フロントパネルの HDD アクセス表示ランプ

HDD モジュールの HDD アクセス表示ランプ

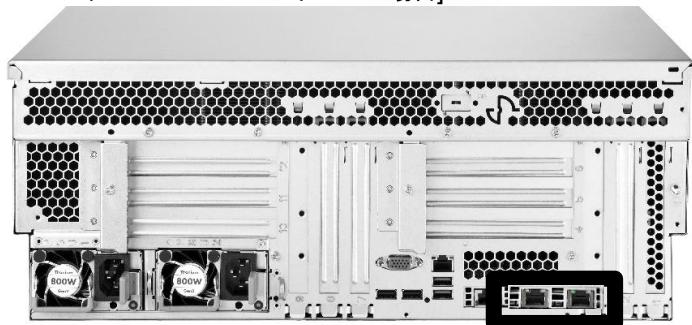
[RX2560 シリーズ / TX2560 シリーズの場合]

ポート拡張オプション(1000BASE-T×2)から LAN ケーブルを取り外す際に、ケーブル側ツメを押下せずに引っ張ったり、押下が不十分な状態で引き抜くとカード側コネクタ部のツメが破損しロックが効かない状態になりますので、ケーブル側ツメが、カード側ツメと干渉していない事を確認した上で、装置背面と垂直な方向へ引き抜く様にお願いいたします。

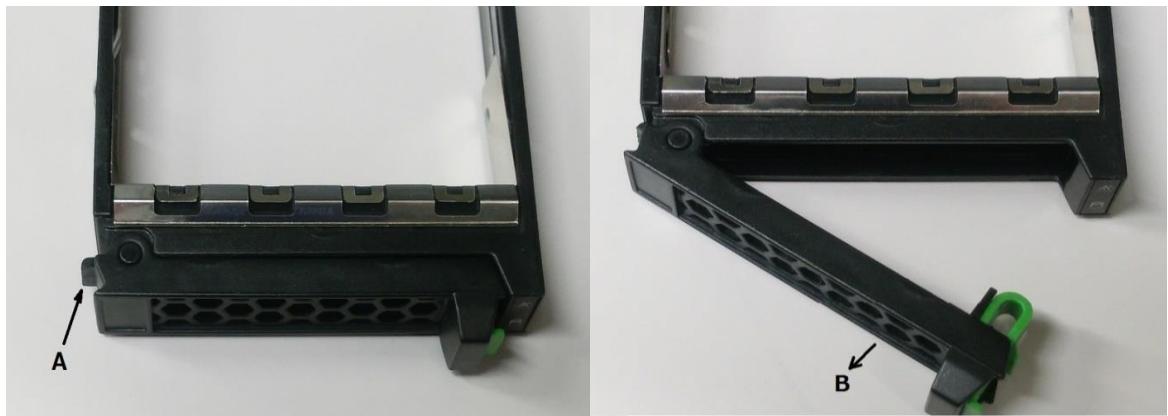
2.5 インチ HDD / SSD を取り外す際に、下図の A の部分のフックがかかっているため抜けづらいことがあります。その際、HDD/SSD トレイへ無理に力を加えると、トレイが破損してしまうことがあります。

取り外しにくい場合は、上右図 B の方向に無理に力を加えるのではなく、下記の手順を参考に取り外してください。
[HDD/SSD トレイが縦向きに搭載されている場合]
