PRIMERGY RX2530 M4 / RX2540 M4 / RX2520 M4 / TX2550 M4 ご使用上の留意・注意事項

> 2023 年 8 月 富士通株式会社

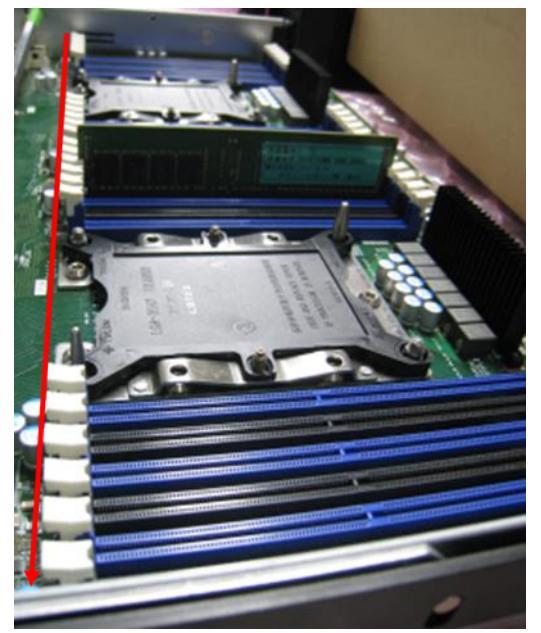
メモリを交換、増設する際には、接触不良等を避けるため、メモリスロットに一度搭載しロックをかけたのち、再度 ロックを外してメモリを搭載しなおしてください。その際、ロックをかけた後、メモリスロットの赤矢印部分が一列にな っており、開いていないことを確認してください。

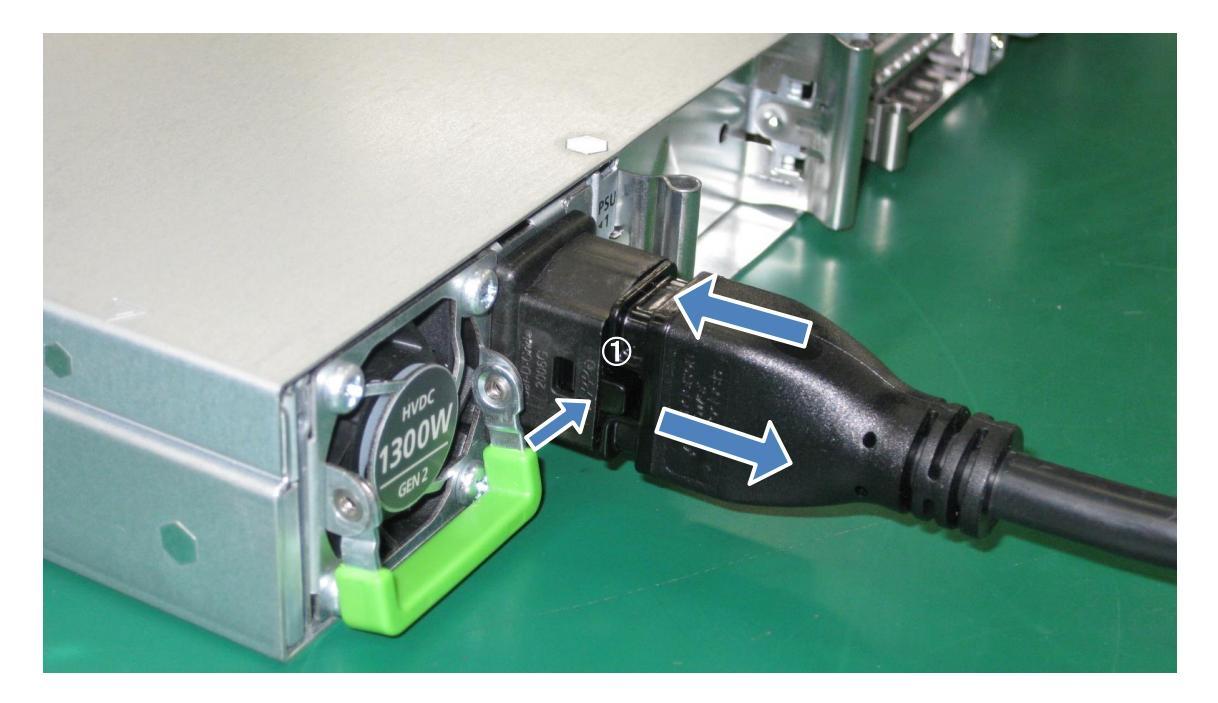
電源ユニット(DC 380V)は、200V - 380Vの範囲の主電源電圧に自動的に調整されます。また、主電源電圧 が定格電圧範囲に対応する場合のみ、サーバが動作します。 電源ユニットへの電源コードの接続は、以下の手順に従ってください。

カチッという音がして、ロックがかかるまで電源コードを差し込んでください。 電源ユニットの保守ランプが緑色で点灯していることを確認してください 取り外す場合は、ラッチ(①)を押しながら、電源コードを引き抜いてください。

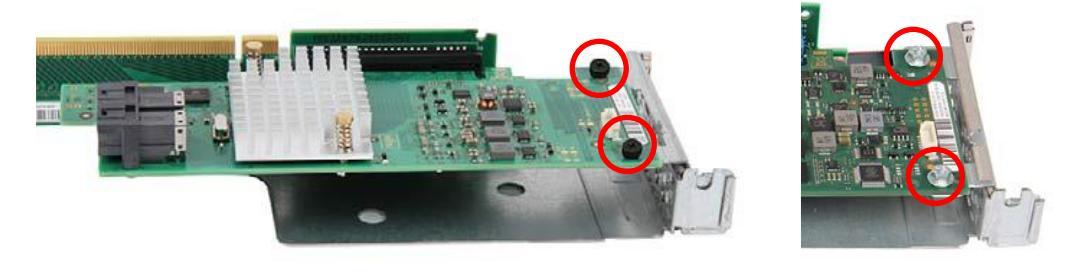
アップグレード&メンテナンスマニュアル記載のつまみネジが添付されずに出荷される場合があります。追加手配した拡張カードの取り付け/取り外しを行う際には拡張カードに添付されている取り付けネジをご使用ください。
