## iRMC S5(integrated Remote Management Controller)

### ご使用上の留意・注意事項

2022 年 6 月  
富士通株式会社

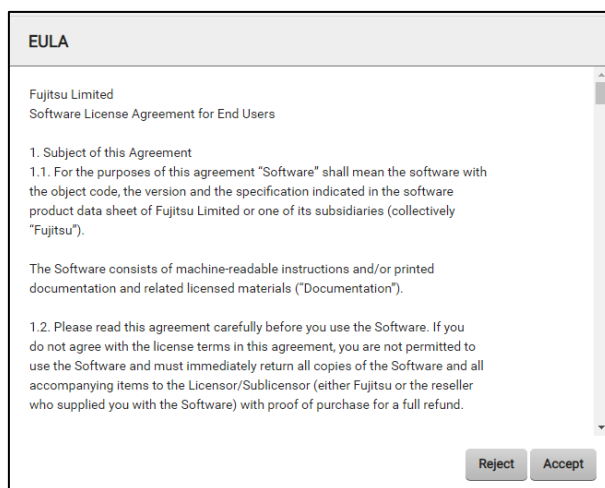
下記の場合において、iRMC Web インターフェースにログイン後、初回に限り EULA(End User License Agreement)が表示されます。[Accept]ボタンを押下した上でご使用願います。

①iRMC1.60P 未満の版数から 1.60P 以降にアップデートした場合

②工場出荷時に iRMC1.60P 以降が適用された装置の iRMC Web インターフェースにアクセスした場合

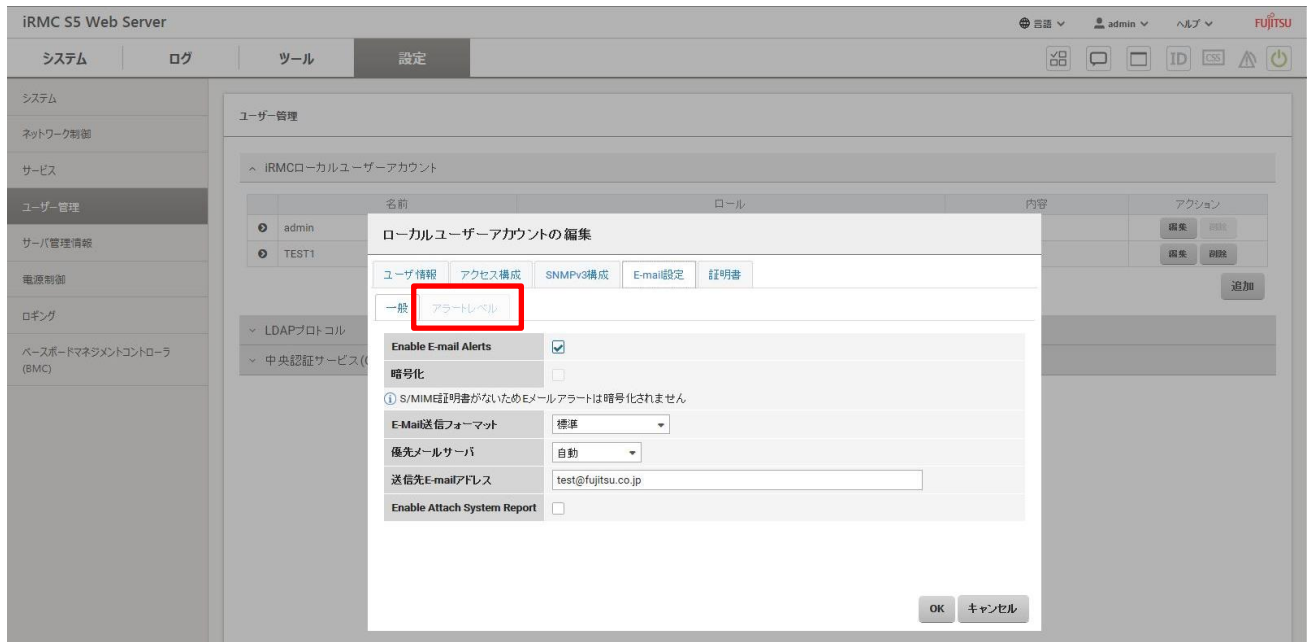
- iRMC 1.60P の場合：アラートレベルのタブ選択不可

iRMC1.60P が適用された装置においては、Email 警告送信機能のアラートレベルタブがグレーアウトされるため、アラートレベルの編集が出来ません。

iRMC1.60P へアップデートした際には、アップデート前のユーザーのアラートレベルの設定は引き継がれますが、iRMC1.60P へアップデート後に既存および新規作成ユーザーのアラートレベルの編集はできません。

※本制限事項は iRMC ファームウェア 2.20P 以降で解除済みです。

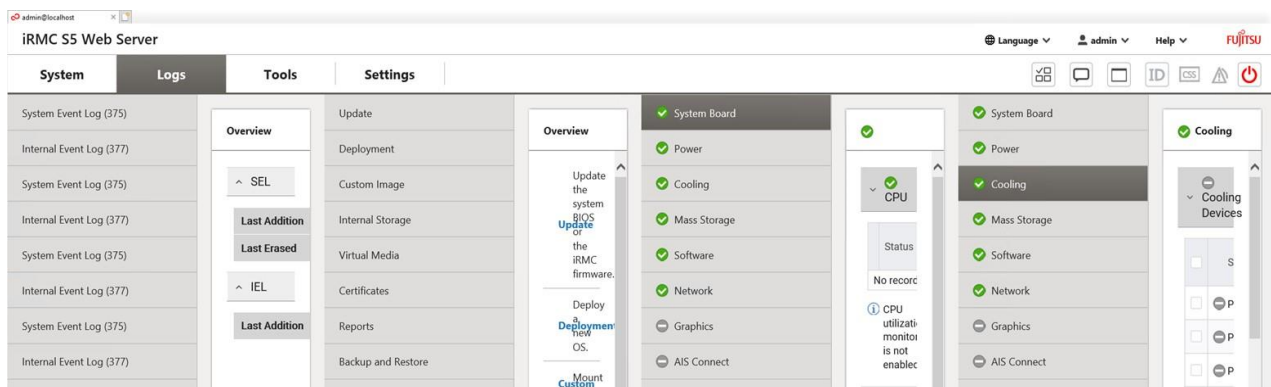
Internet Explorer(以下 IE)もしくは Edge の IE モードを使用して iRMC WebUI にアクセスする場合に、以下の事象が発生する場合があります。

1. 画面表示が崩れる
2. HTTP で iRMCWebUI にアクセス後 HTTPS リダイレクトが正常に動作しない。

1. 上記以外のサポートブラウザをご使用頂くようお願いいたします。
2. 上記以外のサポートブラウザをご使用頂く、または HTTPS を指定いただくようお願いいたします。

※本制限事項の解除については以下を予定しています。

iRMC ファームウェア版数 : 3.39P
