## iRMC S5(integrated Remote Management Controller)

### ご使用上の留意・注意事項

2023 年 4 月

富士通株式会社

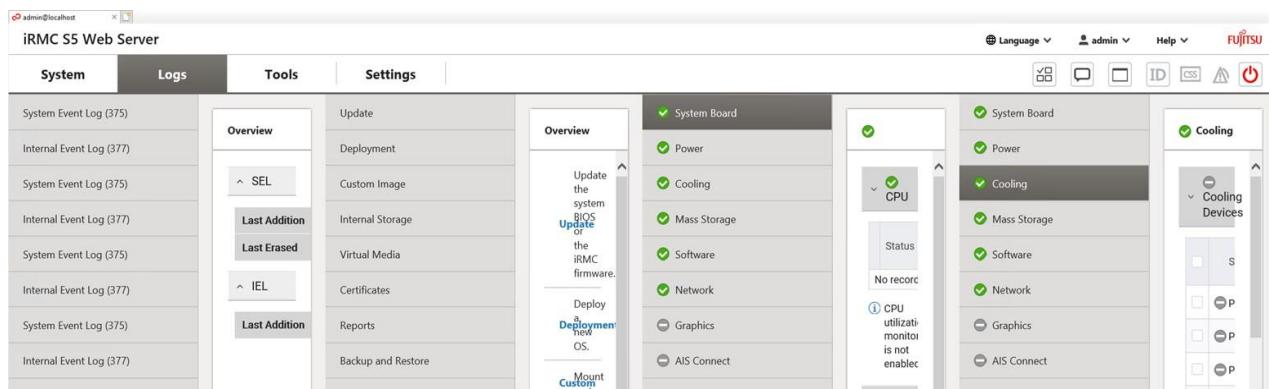
Internet Explorer(以下 IE)もしくは Edge の IE モードを使用して iRMC WebUI にアクセスする場合に、以下の事象が発生する場合があります。

1.画面表示が崩れる

2. HTTP で iRMCWebUI にアクセス後 HTTPS リダイレクトが正常に動作しない。

Internet Explorer は未サポートブラウザのため、他のサポートブラウザをご使用頂くようお願いいたします。

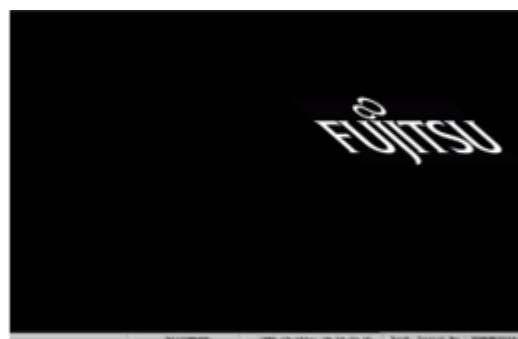
Chrome バージョン 100 以前もしくは Edge バージョン 100 以前を使用して HTML5 ビデオリダイレクションに接続した場合に、画面がゆがむ事象が発生する場合があります。

Chrome バージョン 101 以降、もしくは Edge バージョン 101 以降もしくは、Firefox をご使用頂くようお願いいたします。
