iRMC S5(integrated Remote Management Controller)

ご使用上の留意・注意事項

2023 年 10 月
富士通株式会社

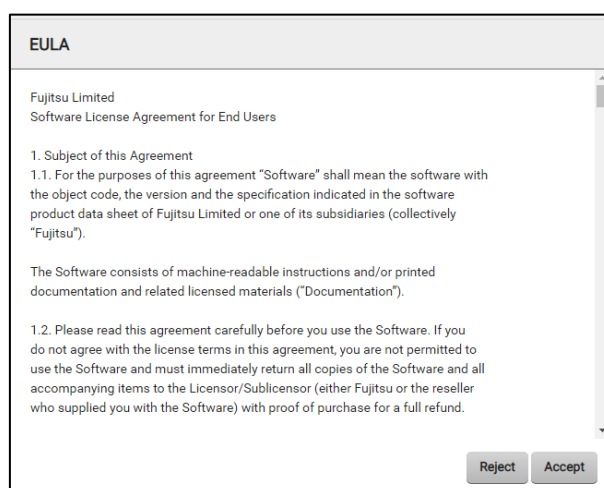
9. iRMC Web インターフェース初回アクセス時の EULA 表示について

下記の場合において、iRMC Web インターフェースにログイン後、初回に限り EULA(End User License Agreement)が表示されます。[Accept]ボタンを押下した上でご利用願います。

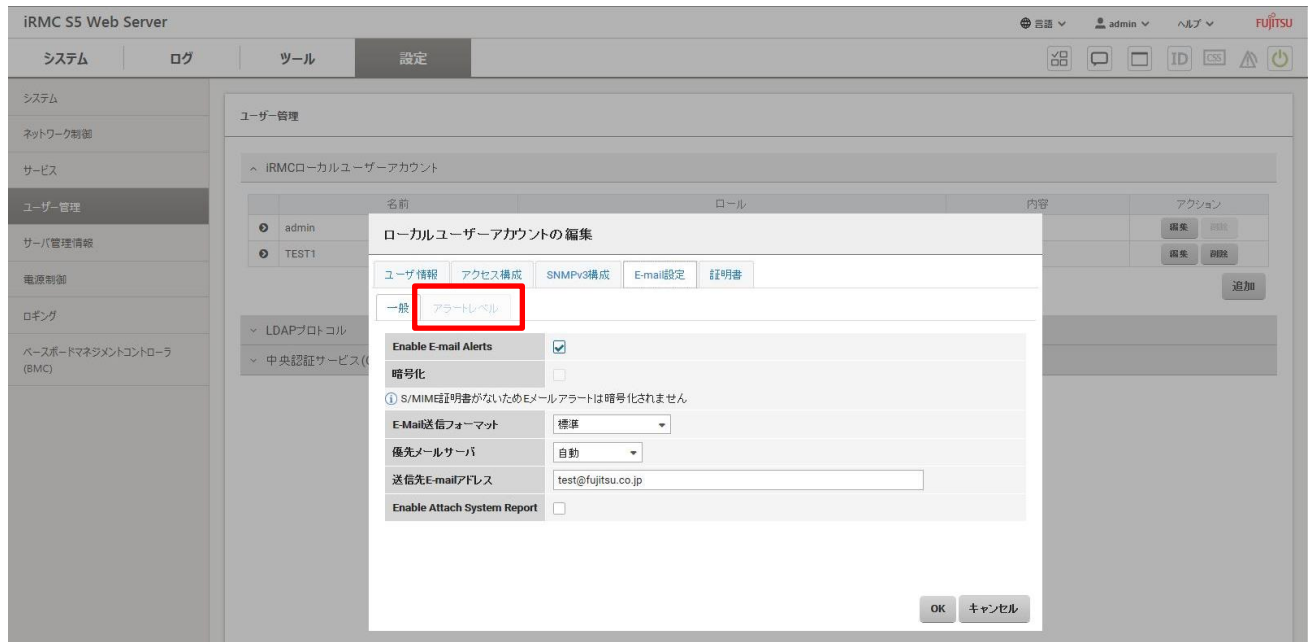
iRMC1.60P が適用された装置においては、Email 警告送信機能のアラートレベルタブがグレーアウトされるため、アラートレベルの編集が出来ません。

- iRMC 1.60P の場合：アラートレベルのタブ選択不可

※本制限事項は iRMC ファームウェア 2.20P 以降で解除済みです。

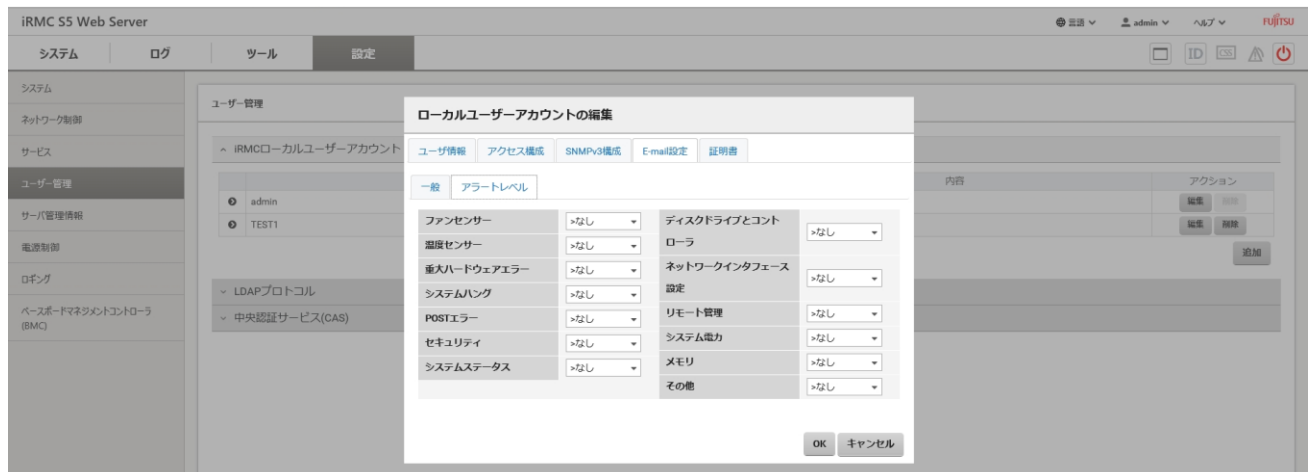
- iRMC 1.60P 以外の場合：アラートレベルのタブ選択可能(設定を編集可能)

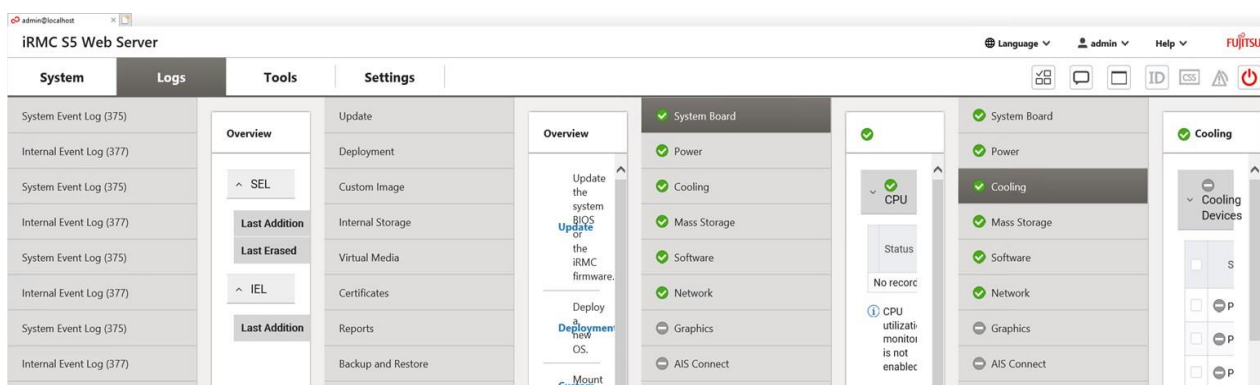
Internet Explorer(以下 IE)もしくは Edge の IE モードを使用して iRMC WebUI にアクセスする場合に、以下の事象が発生する場合があります。

1. 画面表示が崩れる
2. HTTP で iRMCWebUI にアクセス後 HTTPS リダイレクトが正常に動作しない。

Internet Explorer は未サポートブラウザのため、他のサポートブラウザをご使用頂くようお願いいたします。

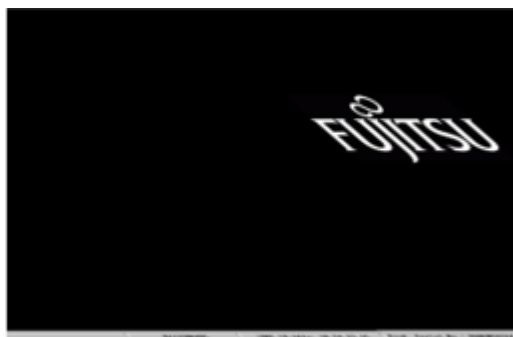
Chrome バージョン 100 以前もしくは Edge バージョン 100 以前を使用して HTML5 ビデオリダイレクションに接続した場合に、画面がゆがむ事象が発生する場合があります。

Chrome バージョン 101 以降、もしくは Edge バージョン 101 以降もしくは、Firefox をご使用頂くようお願いいたします。

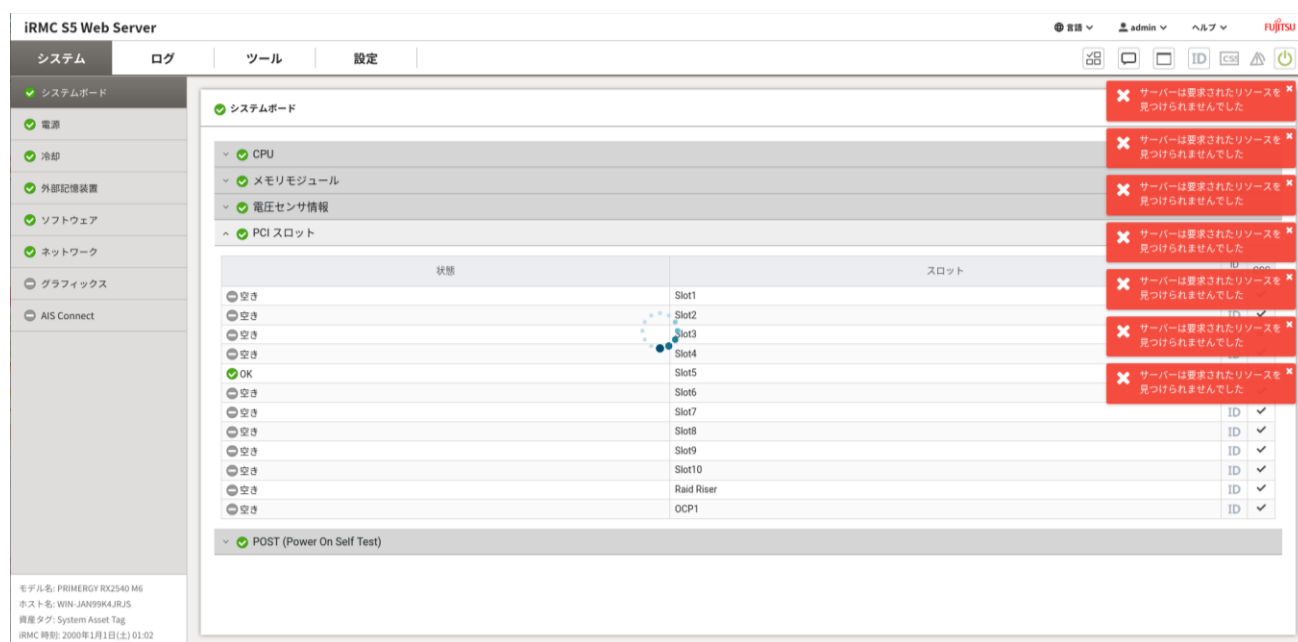
「システムボード」画面を開いた状態でサーバ電源 OFF/ON をすると「サーバーは要求されたリソースを見つけられませんでした」のエラーメッセージが複数表示されます。このメッセージは電源 ON 時に iRMC 内部の PCI スロット情報が初期化され、一時的に情報取得できなくなるため表示されるものであり、装置やハードウェアの故障・異常を示唆するものではありません。無視していただいて問題ありません。

iRMC ファームウェア版数 : 3.57P
