iRMC S5(integrated Remote Management Controller)

ご使用上の留意・注意事項

2024 年 12 月

エフサステクノロジーズ株式会社

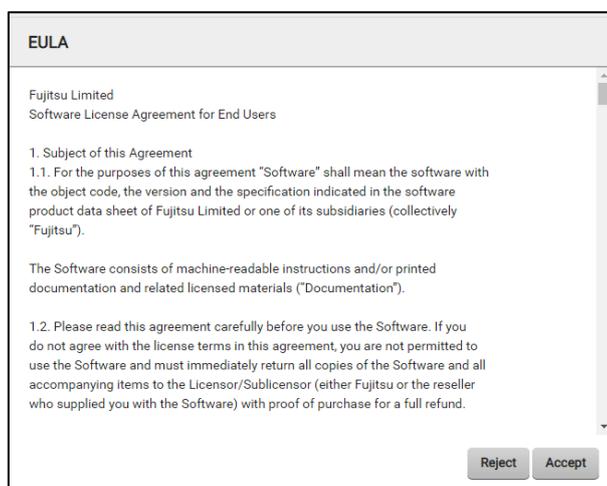
9. iRMC Web インターフェース初回アクセス時の EULA 表示について

下記の場合において、iRMC Web インターフェースにログイン後、初回に限り EULA(End User License Agreement)が表示されます。[Accept]ボタンを押下した上でご使用願います。

①iRMC1.60P 未満の版数から 1.60P 以降にアップデートした場合

②工場出荷時に iRMC1.60P 以降が適用された装置の iRMC Web インターフェースにアクセスした場合

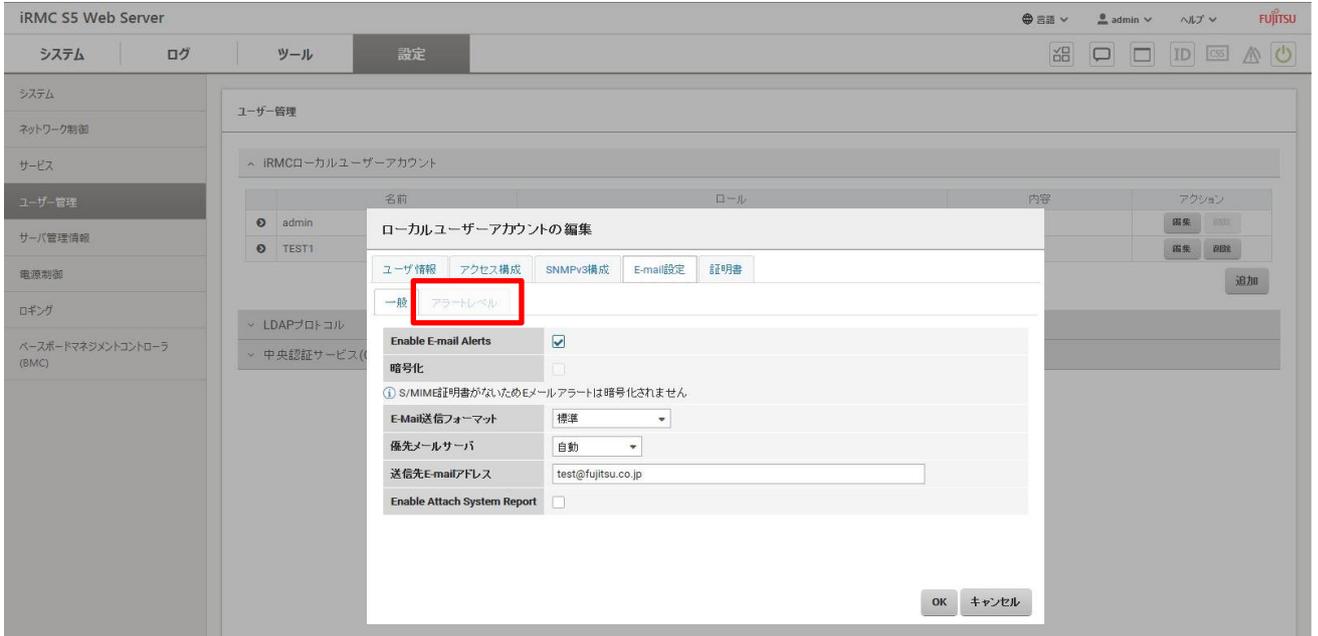
- iRMC 1.60P の場合：アラートレベルのタブ選択不可

iRMC1.60P が適用された装置においては、Email 警告送信機能のアラートレベルタブがグレーアウトされるため、アラートレベルの編集が出来ません。

iRMC1.60P へアップデートした際には、アップデート前のユーザーのアラートレベルの設定は引き継がれますが、iRMC1.60P へアップデート後に既存および新規作成ユーザーのアラートレベルの編集はできません。

※本制限事項は iRMC ファームウェア 2.20P 以降で解除済みです。

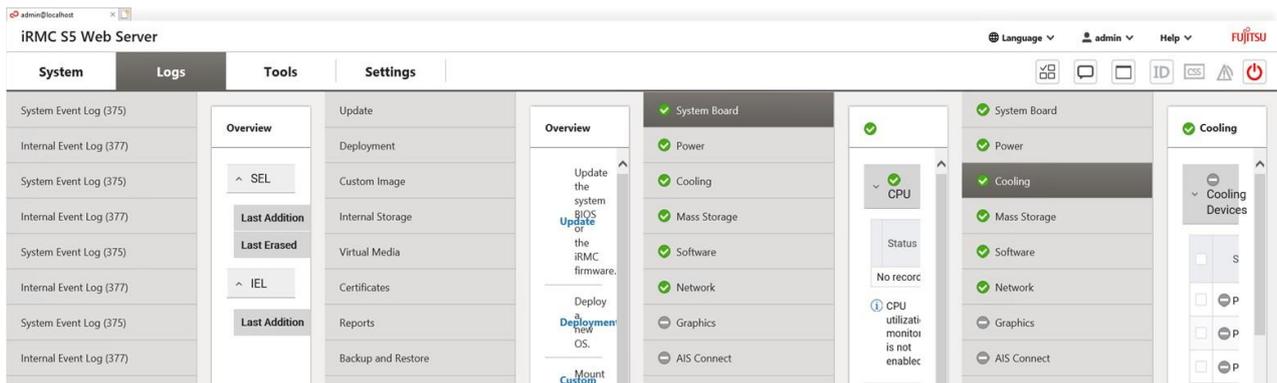
34. Internet Explorer 使用時の制限事項 (対象 iRMC ファームウェア版数 : 3.37P)

Internet Explorer(以下 IE)もしくは Edge の IE モードを使用して iRMC WebUI にアクセスする場合に、以下の事象が発生する場合があります。

1. 画面表示が崩れる
2. HTTP で iRMC WebUI にアクセス後 HTTPS リダイレクトが正常に動作しない。

Internet Explorer は未サポートブラウザのため、他のサポートブラウザをご使用頂くようお願いいたします。

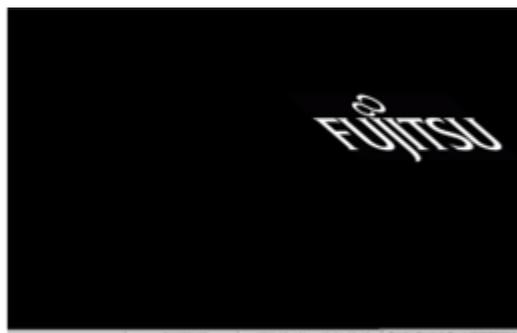
44.HTML5 ビデオリダイレクションで Chrome および Edge 使用に関する留意事項

Chrome バージョン 100 以前もしくは Edge バージョン 100 以前を使用して HTML5 ビデオリダイレクションに接続した場合に、画面がゆがむ事象が発生する場合があります。

Chrome バージョン 101 以降、もしくは Edge バージョン 101 以降もしくは、Firefox をご使用頂くようお願いいたします。

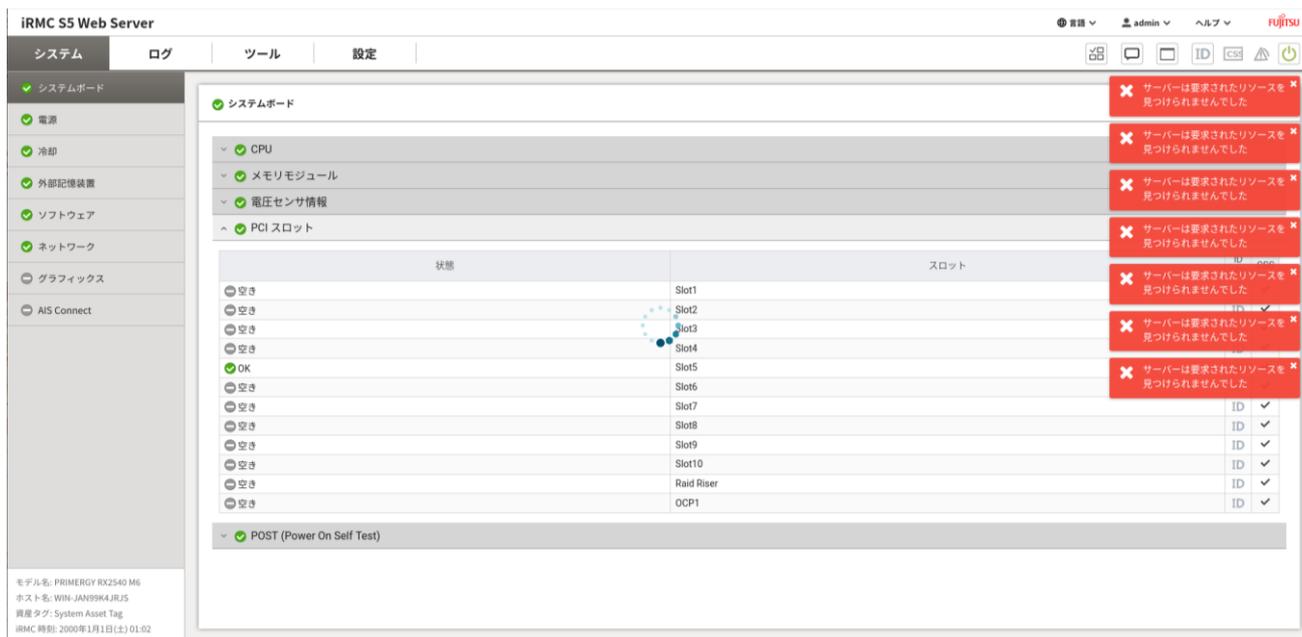
48. サーバ電源 ON 時のエラーメッセージに関する制限事項

「システムボード」画面を開いた状態でサーバ電源 OFF/ON をすると「サーバーは要求されたリソースを見つけられませんでした」のエラーメッセージが複数表示されます。このメッセージは電源 ON 時に iRMC 内部の PCI スロット情報が初期化され、一時的に情報取得できなくなるため表示されるものであり、装置やハードウェアの故障・異常を示唆するものではありません。無視していただいて問題ありません。

※本制限事項の解除時期は以下を予定しています。

iRMC ファームウェア版数 : 3.61P

公開時期 : 2025 年 2 月予定

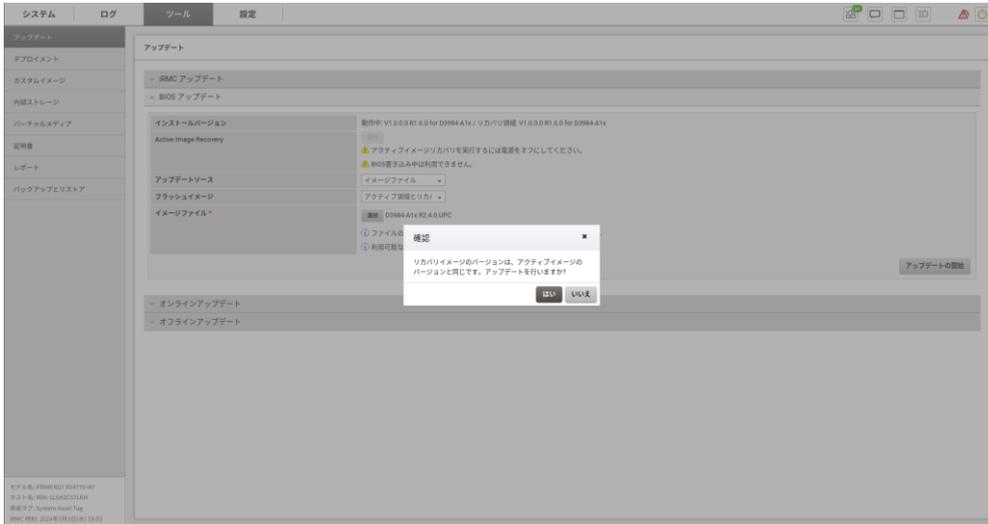
iRMC Web インターフェースの「BIOS アップデート」画面で、アクティブイメージとリカバリイメージの版数が同じ場合に「フラッシュイメージ」設定で「アクティブ領域とリカバリ領域の両方」を選択し BIOS アップデートを開始すると、「リカバリイメージのバージョンは、アクティブイメージのバージョンと同じです。アップデートを行いますか?」というメッセージが表示されます。「はい」を選択してください。

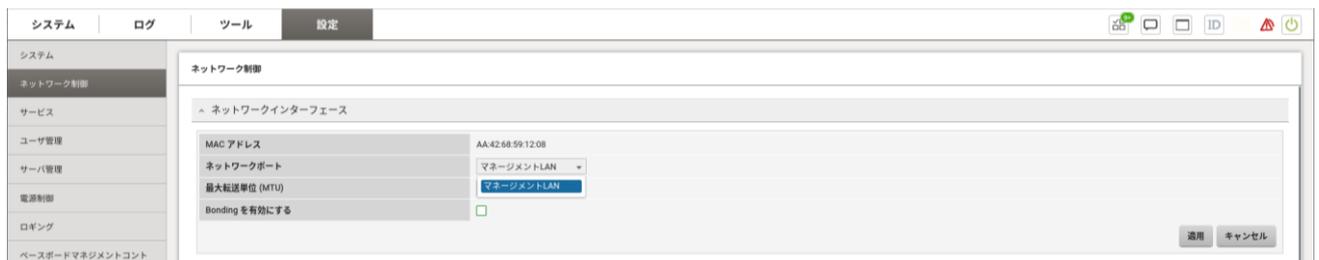
64. Bonding 解除時、特定のネットワークポートしか選択できない

iRMC Web インターフェースの「ネットワークインターフェース」画面で Bonding を有効にした状態で「Bonding を有効にする」チェックボックスを無効にした後、設定適用前に「ネットワークポート」のプルダウンメニューを展開すると、アクティブポートのみが表示されます。

設定適用後「ネットワークポート」設定を再度変更してください。

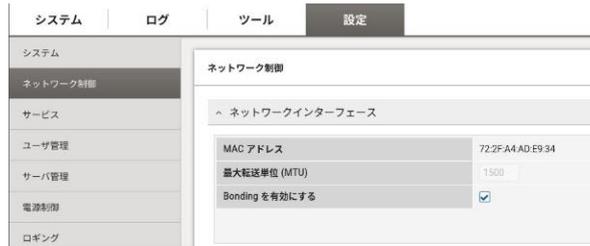
65. Shared LAN 設定で Bonding を設定すると、MTU 設定が変更不可になる

iRMC Web インターフェースの「ネットワークインターフェース」画面で共用 LAN 使用時、「Bonding を有効にする」チェックボックスを有効にすると「最大転送単位(MTU)」設定のテキストボックスがグレーアウトされ、値を入力できなくなります。

設定不可の値のため、無視いただいて問題ありません。
