# iRMC S5(integrated Remote Management Controller)

## ご使用上の留意・注意事項

2025 年 6 月  
エフサステクノロジーズ株式会社

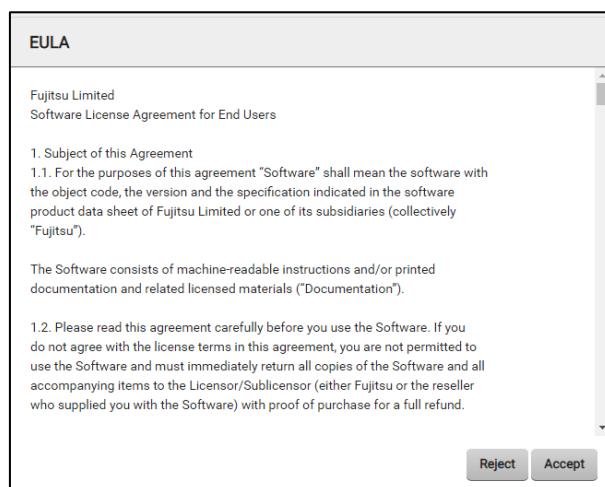
下記の場合において、iRMC Web インターフェースにログイン後、初回に限り EULA(End User License Agreement)が表示されます。[Accept]ボタンを押下した上でご使用願います。

①iRMC1.60P 未満の版数から 1.60P 以降にアップデートした場合

②工場出荷時に iRMC1.60P 以降が適用された装置の iRMC Web インターフェースにアクセスした場合

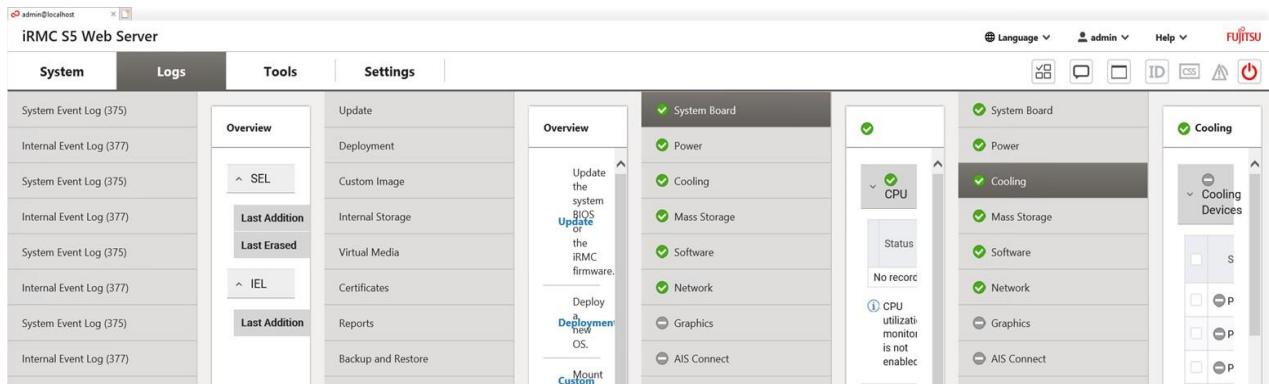
Internet Explorer(以下 IE)もしくは Edge の IE モードを使用して iRMC WebUI にアクセスする場合に、以下の事象が発生する場合があります。

- 1.画面表示が崩れる
2. HTTP で iRMCWebUI にアクセス後 HTTPS リダイレクトが正常に動作しない。

Internet Explorer は未サポートブラウザのため、他のサポートブラウザをご使用頂くようお願いいたします。

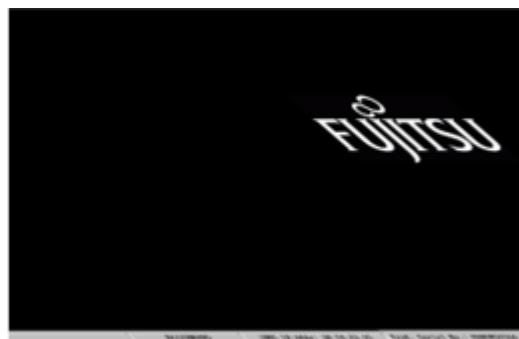
Chrome バージョン 100 以前もしくは Edge バージョン 100 以前を使用して HTML5 ビデオリダイレクションに接続した場合に、画面がゆがむ事象が発生する場合があります。

Chrome バージョン 101 以降、もしくは Edge バージョン 101 以降もしくは、Firefox をご使用頂くようお願いいたします。

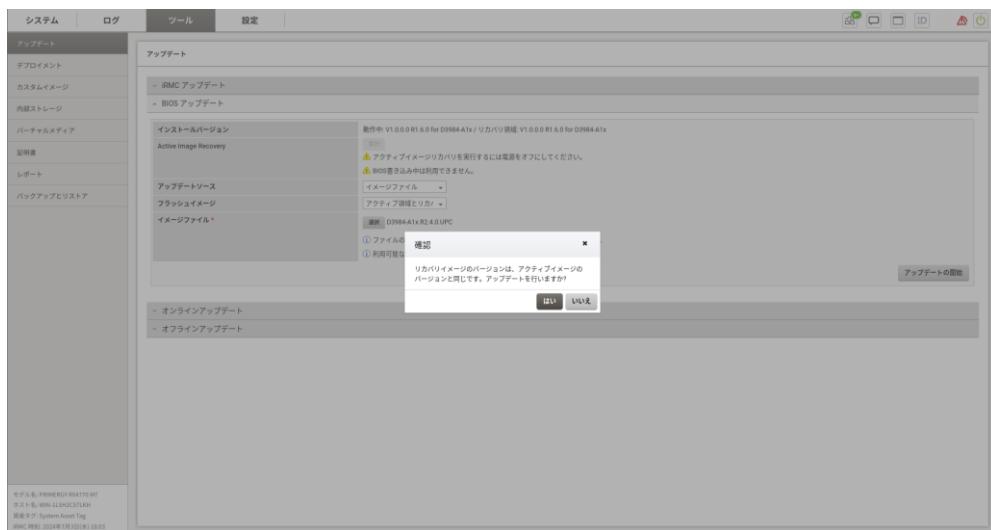
iRMC Web インターフェースの「BIOS アップデート」画面で、アクティブイメージとリカバリイメージの版数が同じ場合に「フラッシュイメージ」設定で「アクティブ領域とリカバリ領域の両方」を選択し BIOS アップデートを開始すると、「リカバリイメージのバージョンは、アクティブイメージのバージョンと同じです。アップデートを行いますか？」というメッセージが表示されます。「はい」を選択してください。

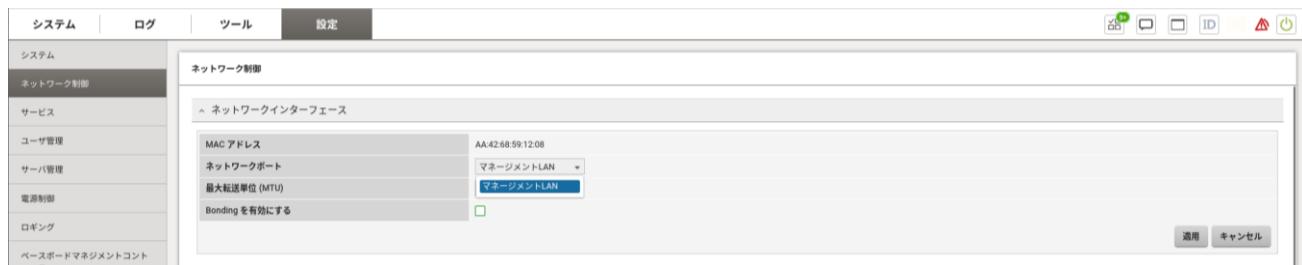
iRMC Web インターフェースの「ネットワークインターフェース」画面で Bonding を有効にした状態で「Bonding を有効にする」チェックボックスを無効にした後、設定適用前に「ネットワークポート」のプルダウンメニューを展開すると、アクティブポートのみが表示されます。

設定適用後「ネットワークポート」設定を再度変更してください。

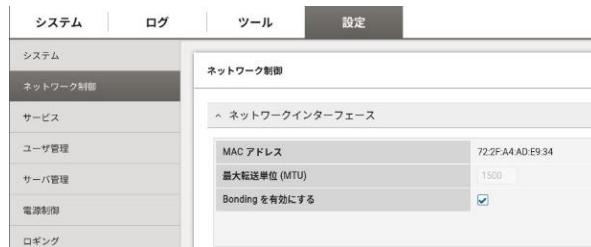
iRMC Web インターフェースの「ネットワークインターフェース」画面で共用 LAN 使用時、「Bonding を有効にする」チェックボックスを有効にすると「最大転送単位(MTU)」設定のテキストボックスがグレーアウトされ、値を入力できなくなります。

設定不可の値のため、無視いただいたいて問題ありません。
