2024年1月 富士通株式会社

PRIMERGY RX2520 M5 / RX2530 M5 / RX2540 M5 / TX2550 M5 ご使用上の留意・注意事項

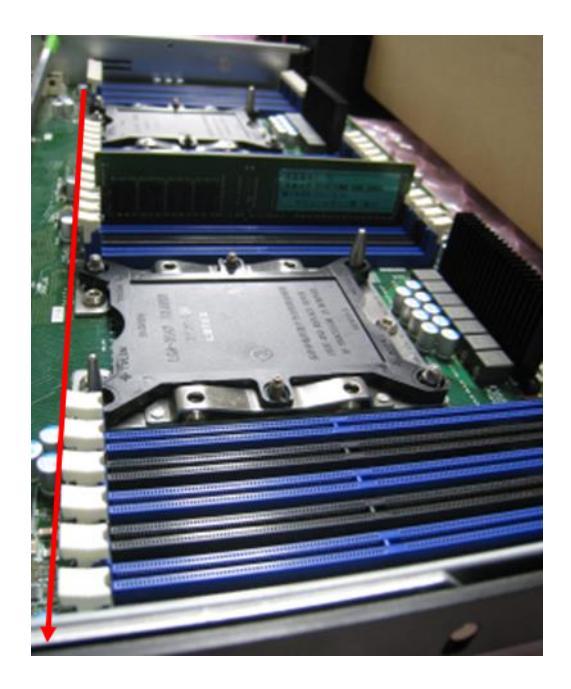
18.メモリ交換時の留意について

メモリを交換、増設する際には、接触不良等を避けるため、メモリスロットに一度搭載しロックをかけたのち、再度 ロックを外してメモリを搭載しなおしてください。その際、ロックをかけた後、メモリスロットの赤矢印部分が一列に なっており、開いていないことを確認してください。
