PRIMERGY CX400 S2/CX250 S2/CX270 S2 ご使用上の留意・注意事項

PRIMERGY CX400 S2/CX250 S2/CX270 S2 に関して、以下の留意・注意事項がございます。
製品をご使用になる前にお読みくださいますようお願いいたします。

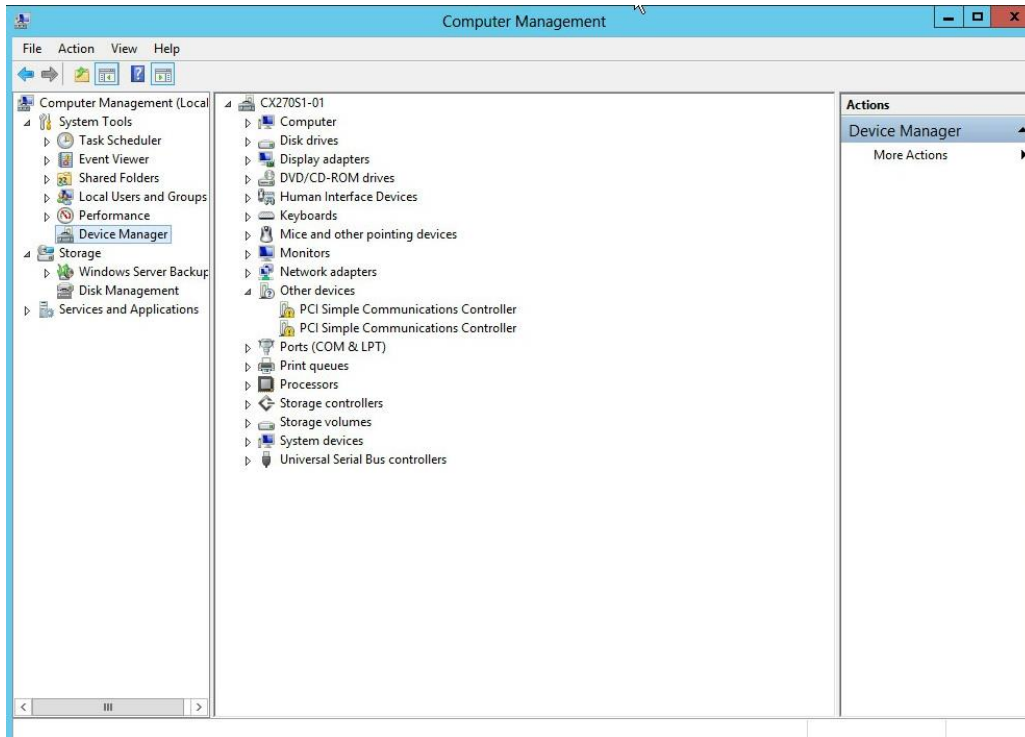
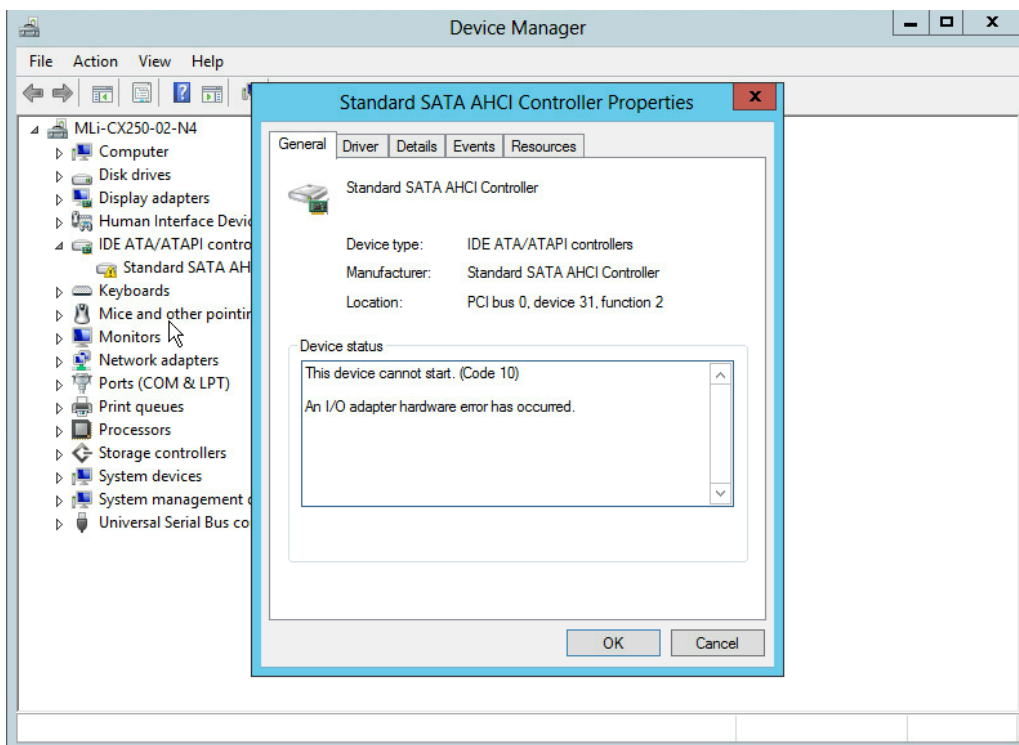
14. Windows Server 2012 使用時デバイスマネージャ表示について

Windows Server 2012 利用時、デバイスドライバ表示において、「PCI Simple Communications Controller」及び、「Standard SATA AHCI Controller」に「!」マークが表示されますが、問題ありません。そのまま利用できます。

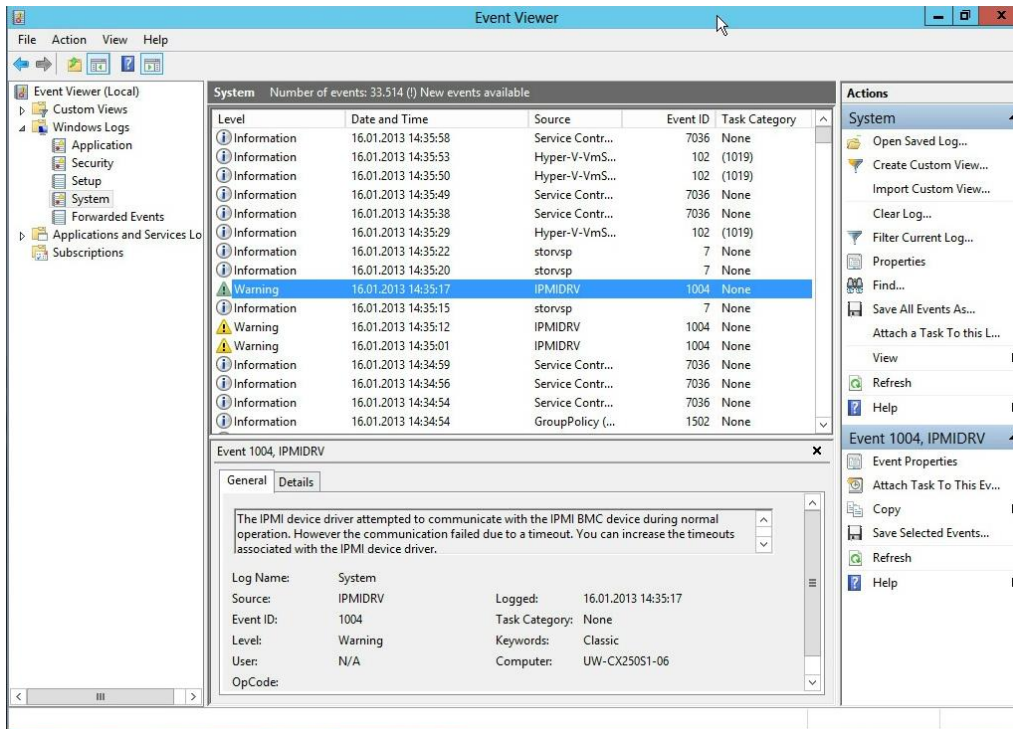
15. Windows Server 2012 のシステムイベントログについて

Windows Server 2012 利用時、OS のシステムイベントログに、「IPMIDRV-timeouts」と表示される事がありますが、問題ありません。そのまま利用できます。
