PRIMERGY RX2450 M1 ご使用上の留意・注意事項

PRIMERGY RX2450 M1 に関して、以下の留意・注意事項がございます。製品をご使用になる前にお読みくださいますようお願いいたします。

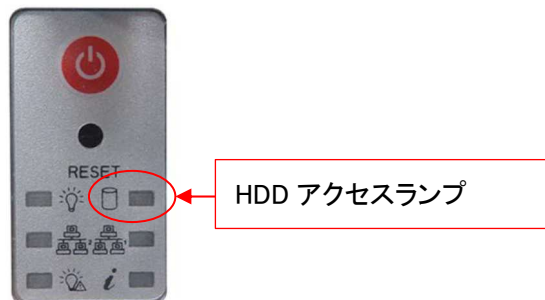
6. HDD アクセランプの誤点灯について

本装置の電源をオフにした際、Disk アクセスがない状態でも、フロントパネルの HDD アクセランプが点灯した状態になる場合があります。本現象が生じた際は全ての電源ケーブルを外した後、電源ランプの消灯を確認後、全ての電源ケーブルを接続し、再度電源をオンにしてください。
