PRIMERGY RX4770 M6 ご使用上の留意・注意事項

PRIMERGY RX4770 M6 に関して、留意・注意事項およびマニュアル類の内容に訂正事項がございます。
製品をご使用になる前にお読みくださいますようお願いいたします。

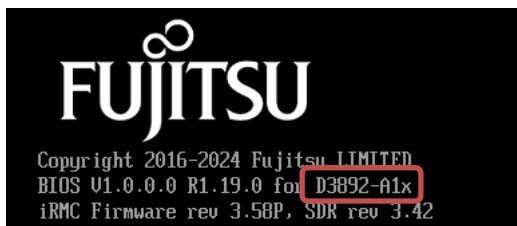
そのため、PFR 機能ありモデル(PYR4776RDT)に対し、PFR 機能ありモデル用の BIOS を適用しても、以下の BIOS 版数表示における D 番号は PFR 機能なしモデル(D3892-A1)の表示となる箇所があります。

- BIOS の POST メッセージ画面
