PRIMERGY TX1320 M3 ご使用上の留意・注意事項

2023 年 10 月

富士通株式会社

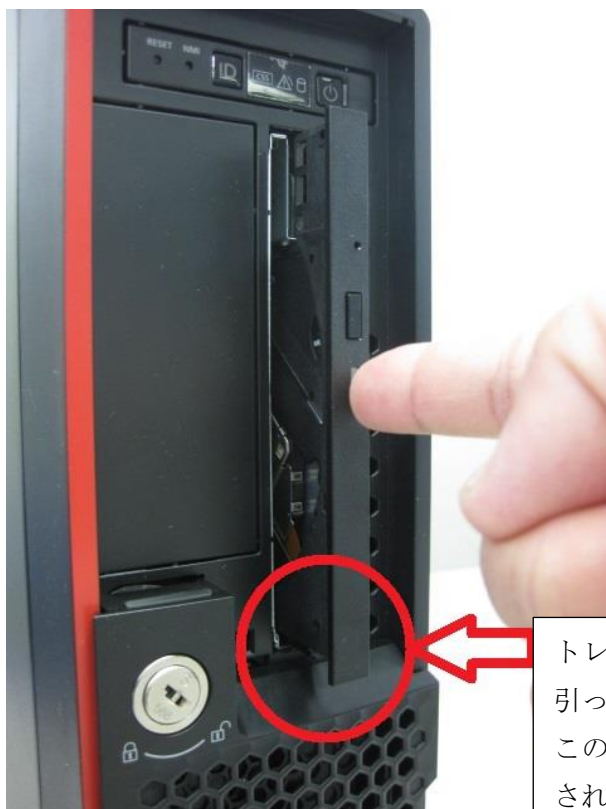
13. DVD トレイの開閉操作について

DVD トレイの前面パネルが開口部に干渉し DVD トレイが閉じにくくなる場合があります（以下の写真に示す箇所）。この場合、DVD トレイ前面パネルの中央部を押すことにより開口部への干渉が軽減され、閉じ易くなります。

トレイを閉じる際にこの部分が開口部に引っ掛かる場合があります。
この部分を押しても引っ掛かりは解消されませんので、写真のようにトレイ前面パネルの中央部を押して閉じてください。

（開口部に干渉している付近を押すと閉じにくくなりますのでご注意ください）
