CA92276-8212-02

PRIMERGY TX300 S4 使用上の注意

> 2008 年 5 月 富士通株式会社

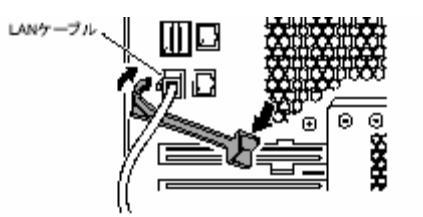
1章「1.3.2 サーバ本体背面」(関連ページ 27-29)

LAN ケーブル取り外しレバーは、本サーバに実装されていませんので、下記の記載が削除となります。 o LAN ケーブル取り外しレバー

LAN ポート 1 に接続されている LAN ケーブルは、このレバーを下方向に押してロッ クを解除して抜きます。

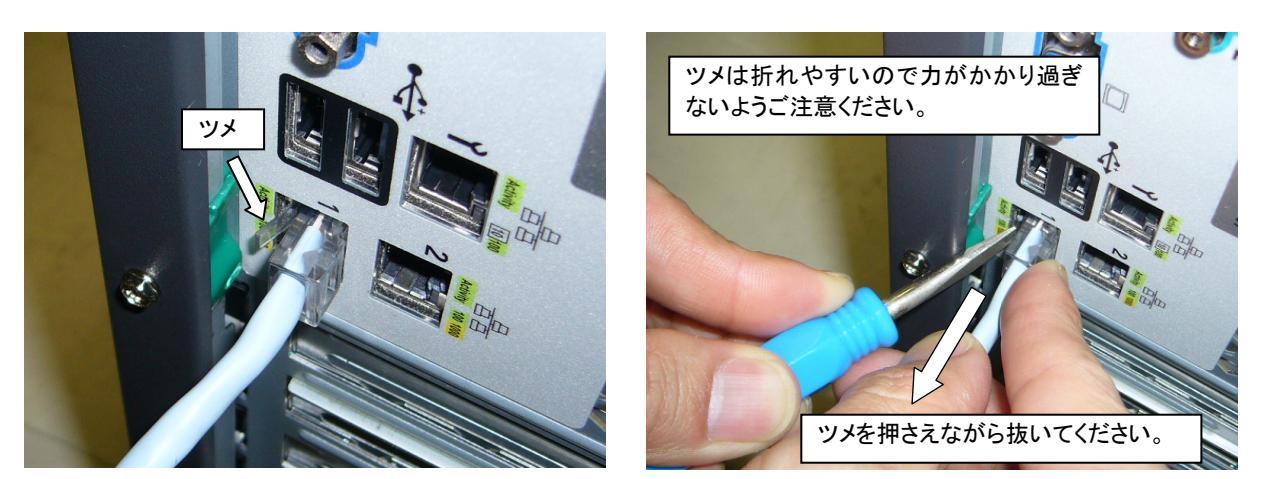
LAN ポート1に接続されている LAN ケーブルが抜きにくい場合は、以下のようにマイナスドライバーなどで コネクタのツメを押さえながら抜いてください。

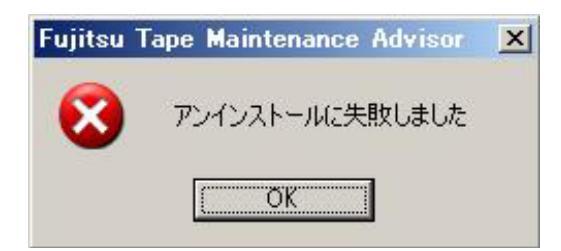
「Fujitsu Tape Maintenance Advisor」アンインストールの際に、以下のメッセージを表示し、アンインストールに失敗する場合があります。

•対象製品 : Fujitsu Tape Maintenance Advisor for Windows V2.3

アンインストールに失敗した場合は、以下の手順に従い対処をお願い致します。

- インストールフォルダ(Program Files¥fujitsu¥TMA)配下の「EventLogMsg.dll」を リネームします。
 - 例)リネーム前:EventLogMsg.dll リネーム後:EventLogMsg
- (2) サーバを再起動します。
- (3) 再度、「プログラムの追加と削除」から、「Fujitsu Tape Maintenance Advisor」の削除を行います。

(4) Fujitsu Tape Maintenance Advisorのインストールフォルダ(Program Files¥fujitsu配下)の 「TMA」というフォルダを削除します。

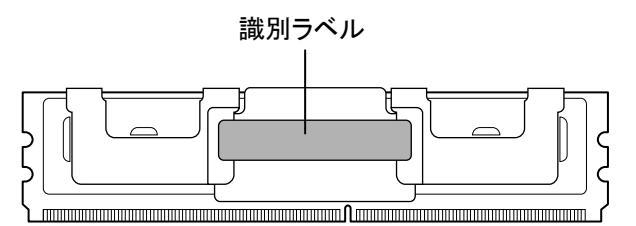
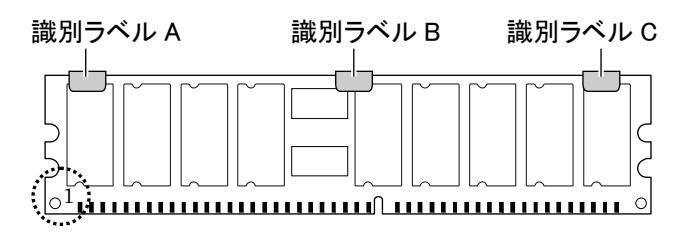
6章「6.4.2 取り付け可能なメモリと留意事項」(関連ページ 220)

「識別ラベルの貼り付け位置」について以下の誤りがありました。 誤)
