MegaRAID SAS (2108/2008) ユーザーズガイド 追補版

2015 年 11 月

第 8 版

富士通株式会社

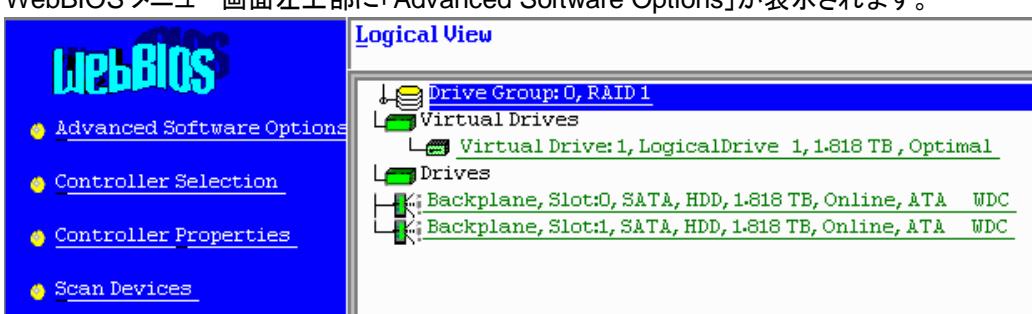
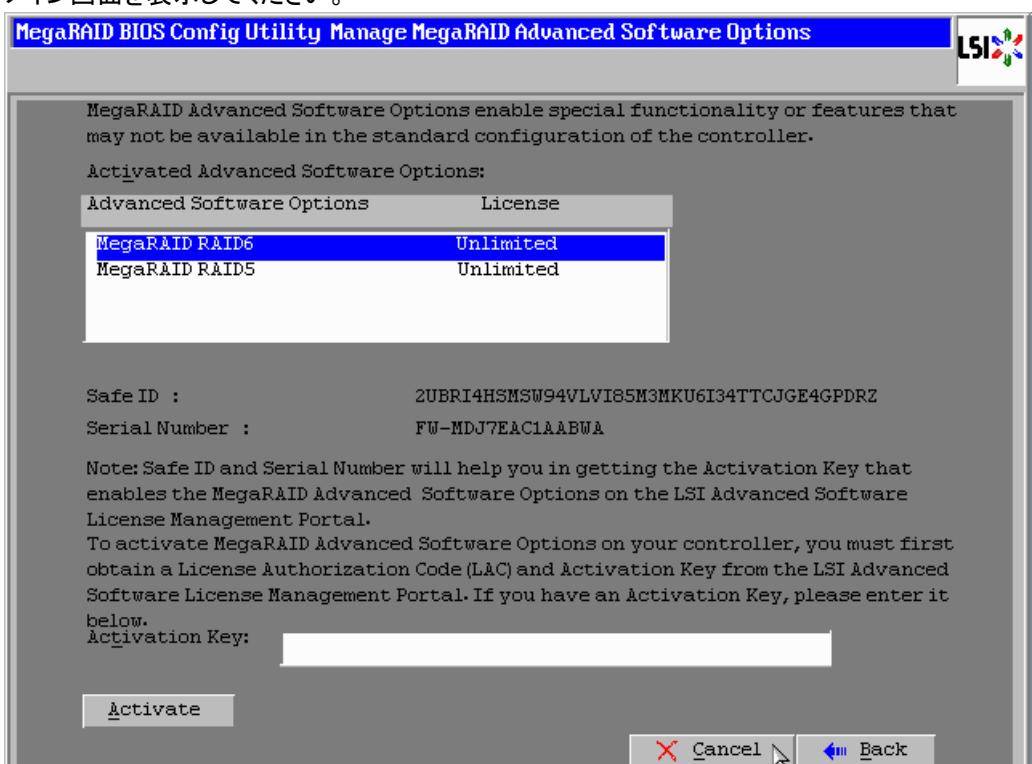
概要	WebBIOS メニューに「Advanced Software Options」が表示されますが、本製品では本メニューは未サポートです。
対象アレイコントローラおよび版数	<ul style="list-style-type: none"> ● PY SAS RAID Mezz Card 6Gb ● RAID Ctrl SAS 6G 5/6 512MB (D2616) ● MegaRAID SAS 9280-8e ファームウェアパッケージ版数 12.12.0-0087 ● RAID Ctrl SAS 6G 0/1 (D2607) ファームウェアパッケージ版数 20.10.1-0075
詳細	<p>WebBIOS メニュー画面左上部に「Advanced Software Options」が表示されます。</p>

<p>本メニューは未サポートですが、本メニューを誤って選択した場合は、「Cancel」を選択して WebBIOS メイン画面を表示してください。</p>

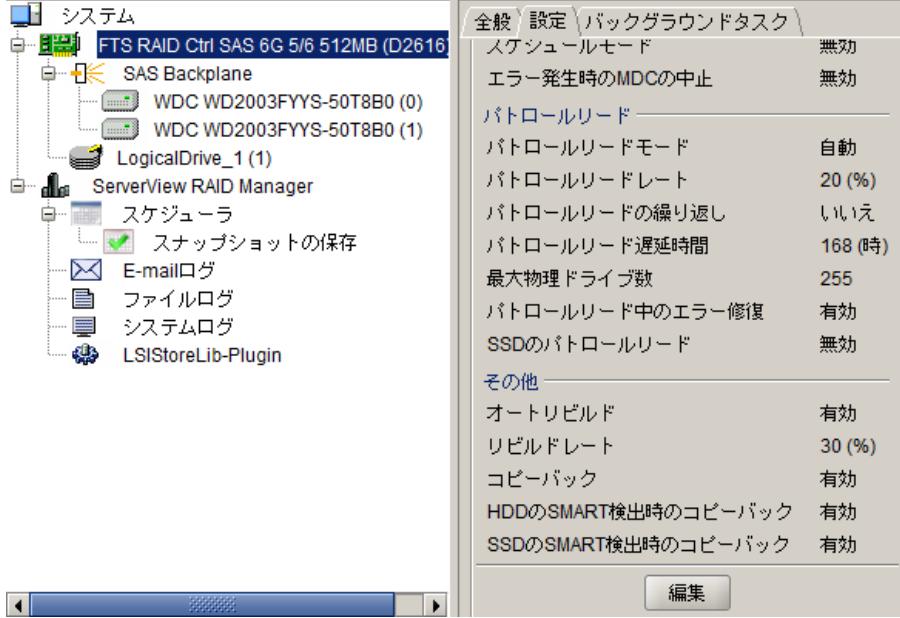
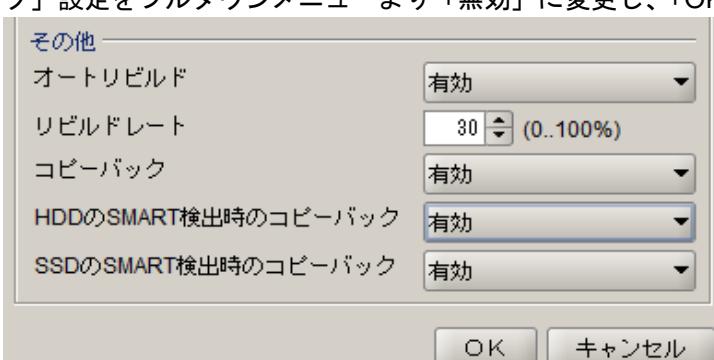
概要	「SMART 検出時のコピーバック」コピーバックが開始されない不具合があります。
対象アレイコントローラおよび版数	<ul style="list-style-type: none"> ● RAID Ctrl SAS 6G 0/1 (D2607) ファームウェアパッケージ版数 20.10.1-0158
詳細	<p>不具合内容詳細は下記となります。</p> <p>RAID Ctrl SAS 6G 0/1 (D2607) の場合 :</p> <ul style="list-style-type: none"> ● ホットスペアドライブを使用する構成にて SMART を検出した場合も、コピーバックが開始されません。
特記事項	<p>ServerView RAID Manager を使用して設定を変更する場合は、下記の手順にて変更してください。</p> <ol style="list-style-type: none"> ① システムを起動し、OS にログインします。 ② ServerView RAID Manager を起動して作業対象サーバに接続し、ログインします。 <ul style="list-style-type: none"> ➢ 作業対象サーバと監視用端末が別に用意されている場合は、作業対象サーバの IP アドレスまたはホスト名を確認し、正しく作業対象サーバの ServerView RAID Manager を起動してください。 ➢ ログインに使用するアカウントは、管理者権限が必要となります。 ③ ツリービューより対象アレイコントローラを選択します。以下を選択してください。 <ul style="list-style-type: none"> ・ RAID Ctrl SAS 6G 0/1 (D2607) ④ 「設定」タブより、「編集」を選択してください。

<p>⑤ 「HDD の SMART 検出時のコピーバック」および「SSD の SMART 検出時のコピーバック」設定をプルダウンメニューより「無効」に変更し、「OK」を選択してください。</p>

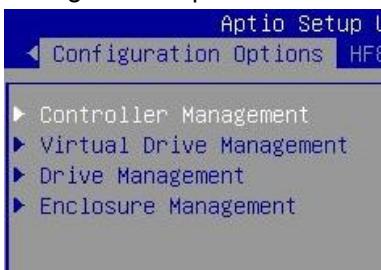
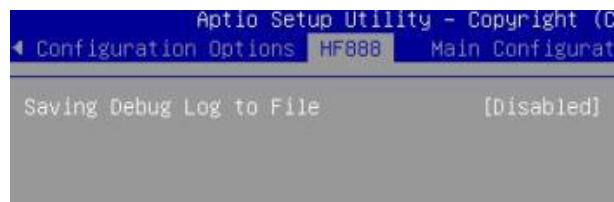
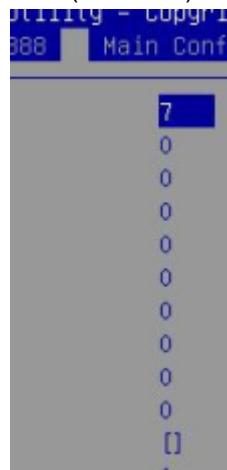
概要	PRIMERGY TX120 S3 / TX140 S1 / RX100 S7 の本体 BIOS 上に、アレイコントローラの設定メニューが表示されますが、本メニューは未サポートです。
対象アレイコントローラおよび版数	<ul style="list-style-type: none"> ● RAID Ctrl SAS 6G 5/6 512MB (D2616) ● MegaRAID SAS 9280-8e ファームウェアパッケージ版数 12.12.0-0087
詳細	<p>本体装置 [TX120 S3 / TX140 S1 / RX100 S7]において、装置の BIOS セットアップメニューに下記のような未サポートのメニューが表示されます。</p> <p>本表示は、本体 BIOS 設定において、[Advanced] - [PCI Subsystem Settings] - [PCI ROM Priority] を「EFI Compatible ROM」に設定した場合に表示されます。設定値を「Legacy ROM」に変更することで非表示となります。</p> <p>※本体 BIOS1.25.0 以降では、本メニューおよび「PCI ROM Priority」設定は表示されません。</p> <p>1) Configuration Options</p>

未サポートの BIOS メニューが表示された場合においても、当該項目は下記エラーを表示し設定の変更・保存はできないため、装置への影響はありません。(他の BIOS 設定への影響もありません)

特記事項	ファームウェアアップデート後、本体装置が本体装置 [TX120 S3 / TX140 S1 / RX100 S7] の場合、本体 BIOS セットアップメニューを確認し、上記メニューが表示されている場合は [PCI ROM Priority] を「Legacy ROM」に変更してください。
------	---

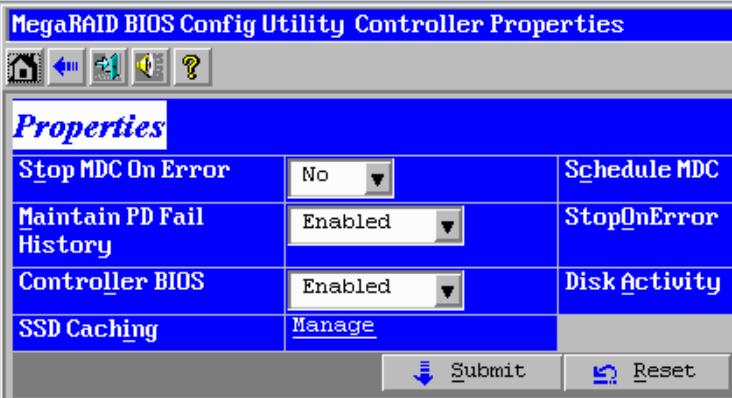
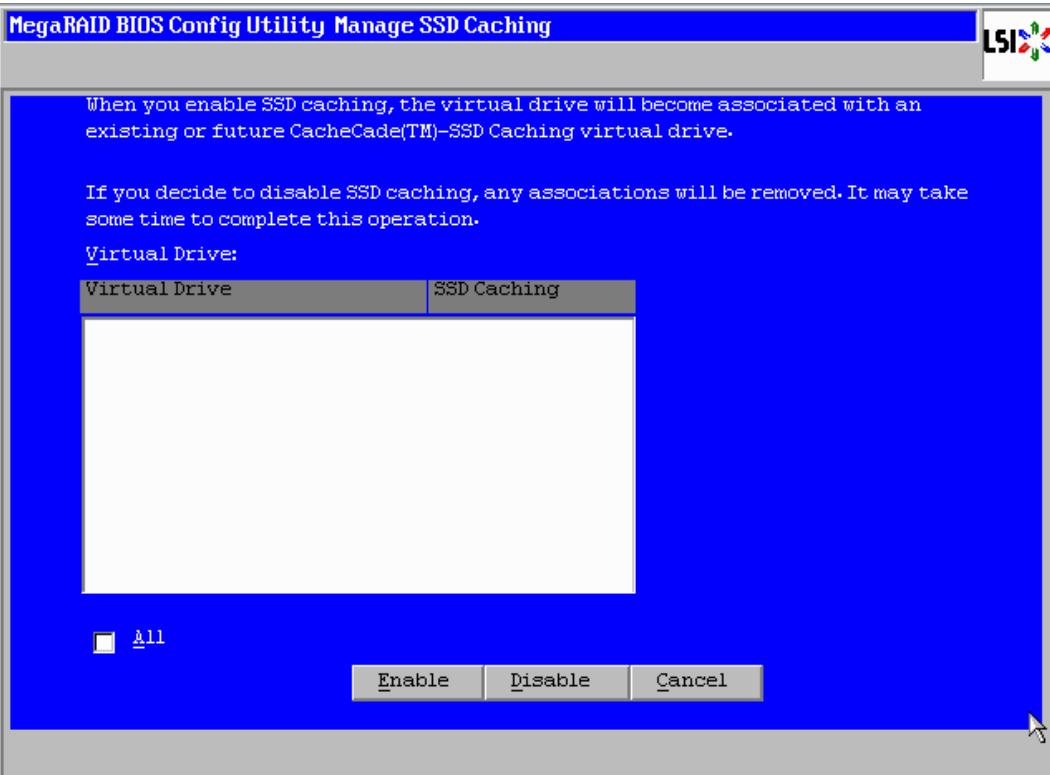
概要	WebBIOS メニューに「Manage SSD Caching」が表示されますが、本製品では本メニューは未サポートです。
対象アレイコントローラおよび版数	<ul style="list-style-type: none"> ● RAID Ctrl SAS 6G 5/6 512MB (D2616) ● MegaRAID SAS 9280-8e ● PY SAS RAID Mezz Card 6Gb (D3016) ● PY CX2x0 SAS RAID Card 6Gb 512MB フームウェアパッケージ版数 12.12.0-0129
詳細	WebBIOS メニューの「Controller Properties」→「SSD Caching」→「Manage」を選択した場合および、ロジカルドライブの作成完了時に、「Manage SSD Caching」メニューが表示されます。本メニューはご使用になれません。「Cancel」を選択してください。
