MegaRAID SAS (2108/2008) ユーザーズガイド 追補版

第 10 版

富士通株式会社

ファームウェアの機能追加・仕様変更・不具合修正一覧

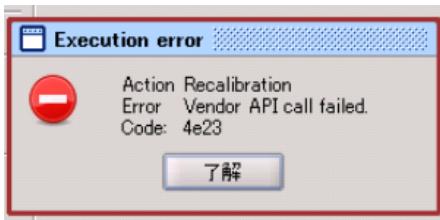
- システム起動直後のバッテリ調整中は、手動でのリキャリブレーションは実行できません。手動でリキャリブレーションを開始しようとした場合は、下記の例のようにエラー表示されますが、動作には問題ありませんので無視してください。
また、手動でのリキャリブレーションは、バッテリ調整の完了後(約 30 分経過後)に実施してください。

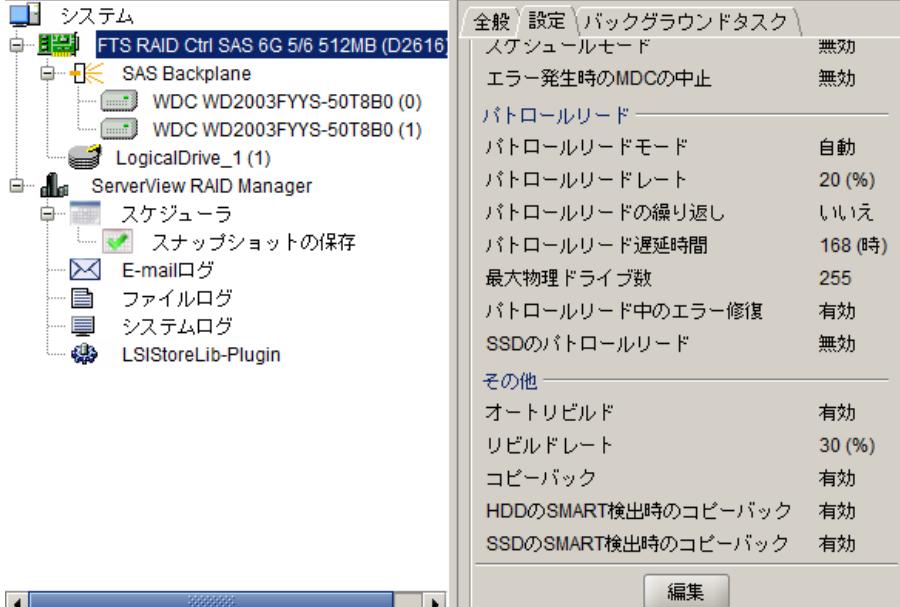
概要	「SMART 検出時のコピーバック」コピーバックが開始されない不具合があります。
対象アレイコントローラおよび版数	<ul style="list-style-type: none"> ● RAID Ctrl SAS 6G 0/1 (D2607) ファームウェアパッケージ版数 20.10.1-0158
詳細	<p>不具合内容詳細は下記となります。</p> <p>RAID Ctrl SAS 6G 0/1 (D2607) の場合 :</p> <ul style="list-style-type: none"> ● ホットスペアドライブを使用する構成にて SMART を検出した場合も、コピーバックが開始されません。
特記事項	<p>ServerView RAID Manager を使用して設定を変更する場合は、下記の手順にて変更してください。</p> <ol style="list-style-type: none"> ① システムを起動し、OS にログインします。 ② ServerView RAID Manager を起動して作業対象サーバに接続し、ログインします。 <ul style="list-style-type: none"> ➢ 作業対象サーバと監視用端末が別に用意されている場合は、作業対象サーバの IP アドレスまたはホスト名を確認し、正しく作業対象サーバの ServerView RAID Manager を起動してください。 ➢ ログインに使用するアカウントは、管理者権限が必要となります。 ③ ツリービューより対象アレイコントローラを選択します。以下を選択してください。 <ul style="list-style-type: none"> ・ RAID Ctrl SAS 6G 0/1 (D2607) ④ 「設定」タブより、「編集」を選択してください。

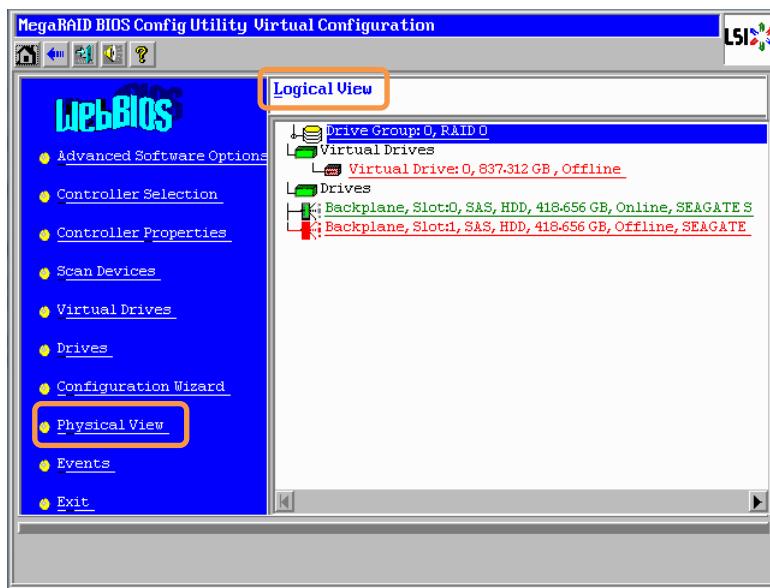
- ① システムを再起動し、WebBIOS を起動します。
- ② 故障表示となっているドライブを取り外します。
 - ドライブの状態が「Offline」「Failed」「Unconfigured Bad」「Missing」となっているものが対象となります。下記の表示例の場合、Slot1 に搭載されたドライブが故障状態となっています。
