NVMe User Guide

富士通株式会社

2. NVMe ドライブの交換

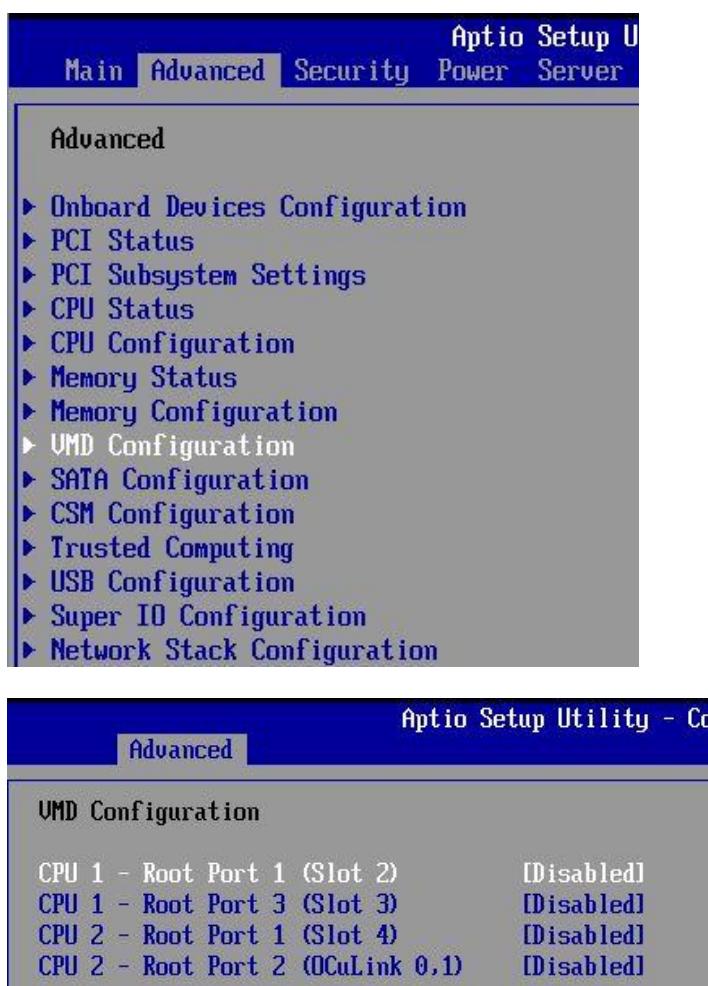
PCIe SSD を NVMe モードで動作させるために、サーバ本体の BIOS Utility にて、「VMD Configuration」設定を [Disabled] に設定する必要があります

NOTE: サーバ本体の BIOS 版数によっては、「VMD Configuration」設定項目が表示されません。この場合、設定の変更は必要ありません

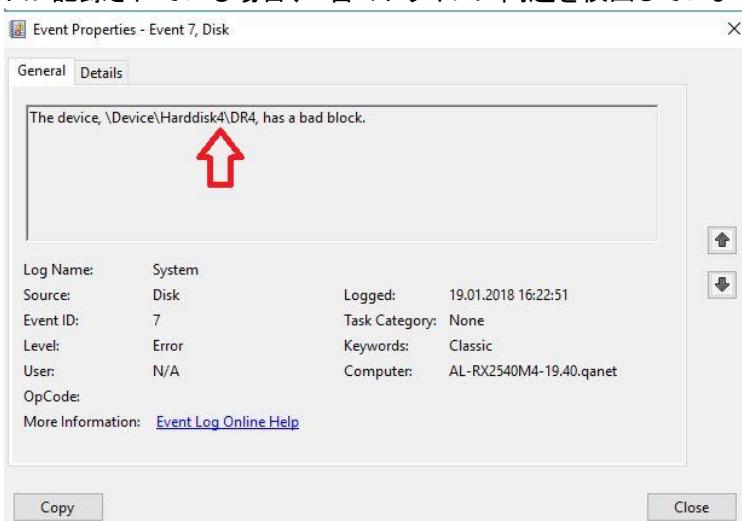
1. OS イベントログより、OS 上のデバイス名称 / 警告 / エラーメッセージを確認します。下記例のようなイベントが記録されている場合、4 番のドライブに問題を検出しています。

- イベント ID: 7: /ソース:disk /説明:デバイス\Device\Harddisk4\DR4 に不良ブロックがあります。
- イベント ID: 11: /ソース:disk /説明:ドライバーは\Device\Harddisk4\DR4 でコントローラーエラーを検出しました。
- イベント ID: 153 /ソース:disk /説明:ディスク 4 の論理ブロックアドレス XXXXXX で IO 操作が再試行されました。
- イベント ID: 157 /ソース:disk /説明:ディスク 4 が突然取り外されました。

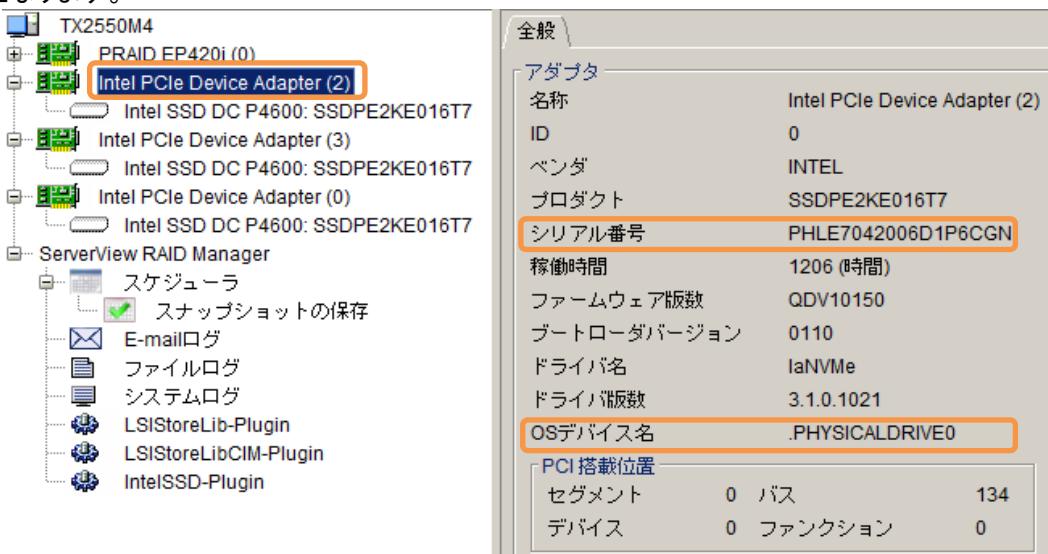
ServerView RAID Manager GUI の左部ツリーより NVMe ドライブのコントローラ部(Intel PCIe Device Adapter)を選択し、「全般」タブより NVMe ドライブの情報を確認してください。下記表示例の場合、.PHYSICALDRIVE0 (Windows OS 上のディスク 0 に相当) のシリアル番号は PHLE7042006D1P6CGN となります。

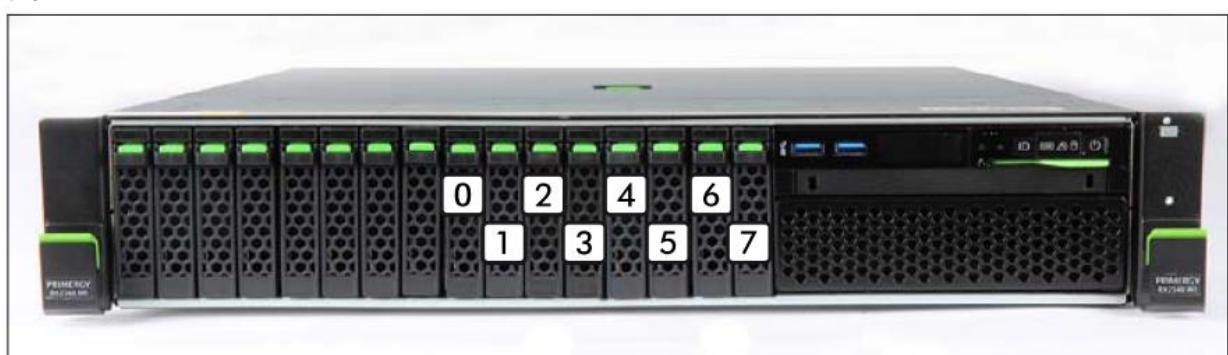
図 57: 最大 8 x 2.5 インチ PCIe SSD 前面での構成

4. 各サーバ本体のアップグレード＆メンテナンスマニュアルの「ハードディスクドライブ(HDD)/ソリッドステートドライブ(SSD)」章より、PCIe SSD のデバイス番号と対応した、各サーバ本体・HDD/SSD ベイ構成の物理ドライブ位置を確認します。

上記の例の場合、デバイス番号 PCIeSSD6 に対応した 6 番に示された位置のドライブが交換対象となります。

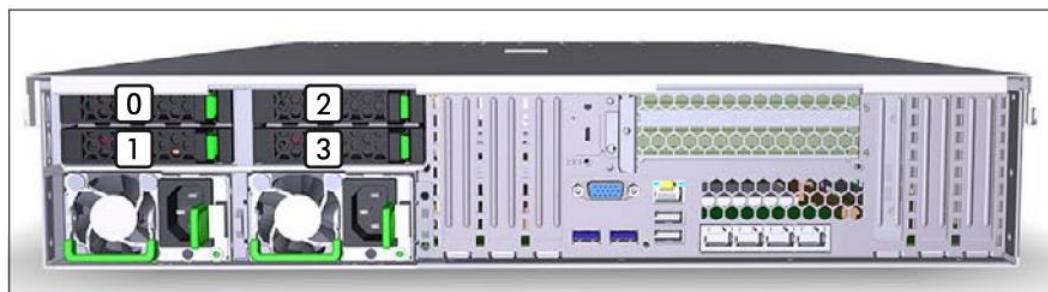
NOTE: お使いのサーバ・iRMC S5ファームウェア版数等の構成によって、iRMC S5 WebUIのレイアウトが異なる場合があります。下記例 (PRIMERGY RX2540 M5) の場合、シリアル番号BTLN920100Z01P6AGNに対応したPCIe SSDは、背面PCIe SSDベイの1番に対応する位置に搭載されています。

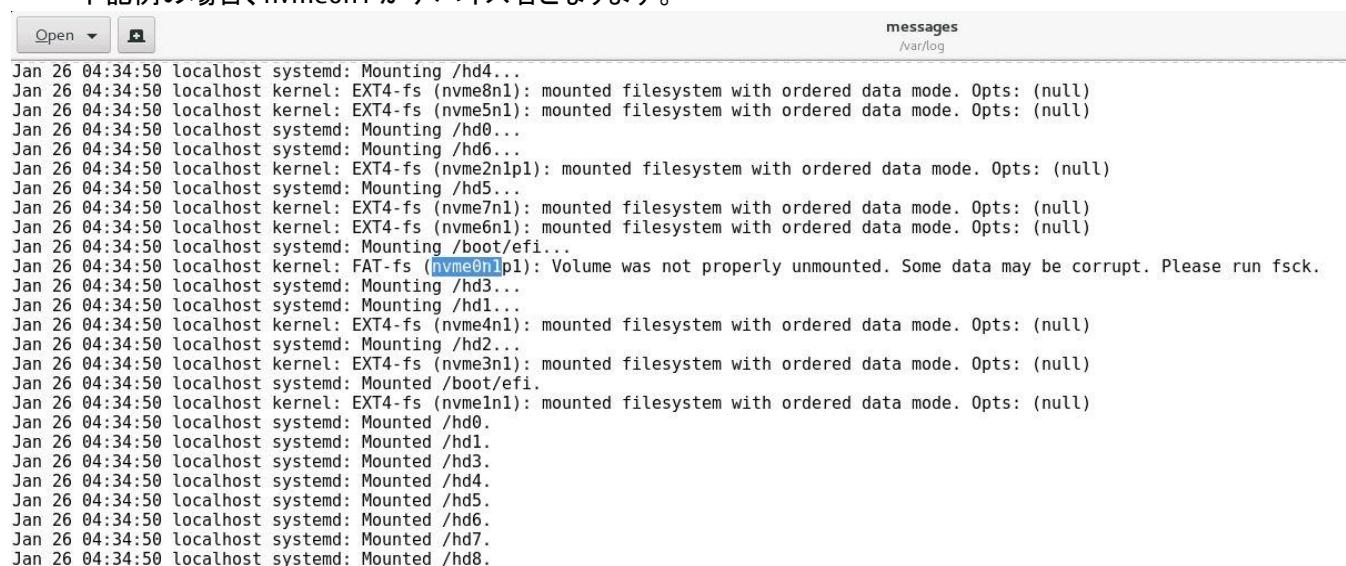
1. /var/log/messages より、OS 上のデバイス名称 / 警告 / エラーメッセージを確認します。
下記例の場合、nvme0n1 がデバイス名となります。

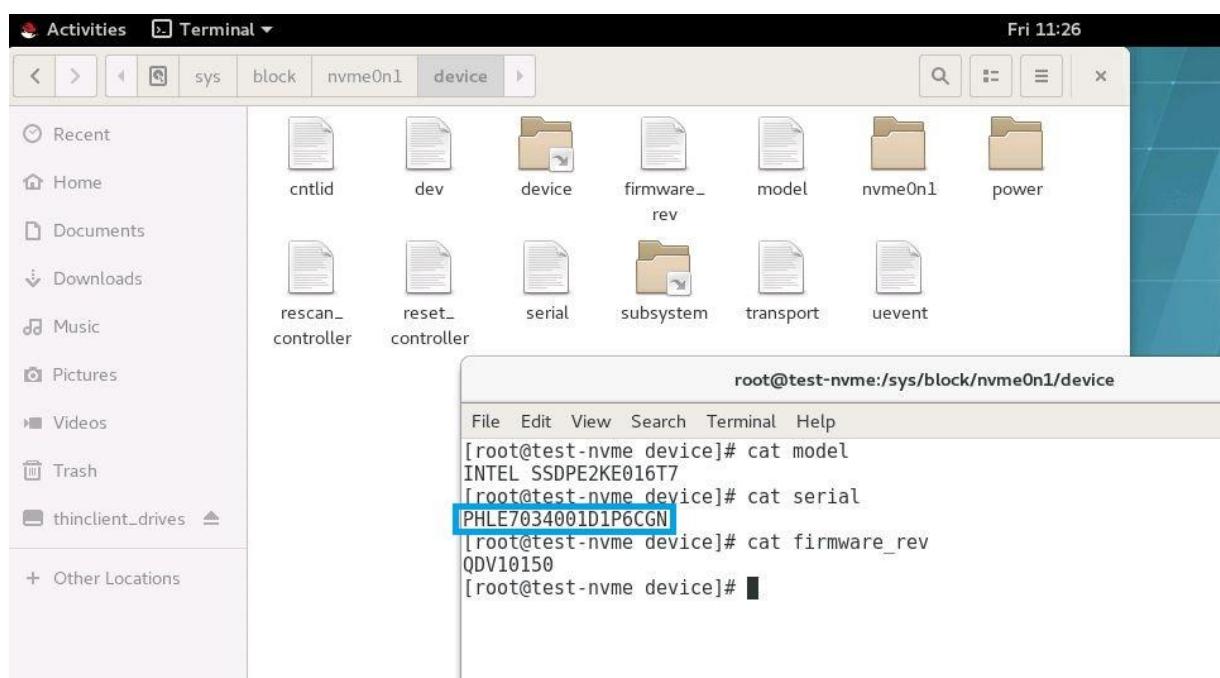
- /sys/block/[デバイス名]/device/より、デバイスの名称および、デバイスのシリアル番号を確認します。
- ファイル名"serial"を開きます。

下記例の場合、/sys/block/nvme0n1/device/serial の内容より、デバイス名 nvme0n1 のシリアル番号は PHLE7034001D1P6CGN となります。

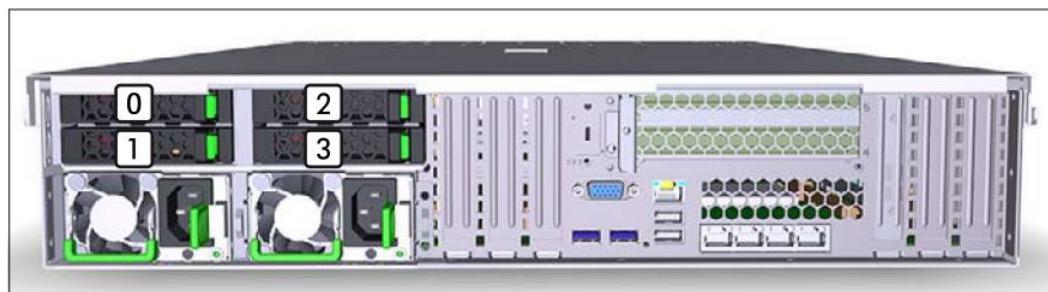
NOTE: お使いのサーバ・iRMC S5ファームウェア版数等の構成によって、iRMC S5 WebUIのレイアウトが異なる場合があります。下記例 (PRIMERGY RX2540 M5) の場合、シリアル番号BTLN920100Z01P6AGNに対応したPCIe SSDは、背面PCIe SSDベイの1番に対応する位置に搭載されています。

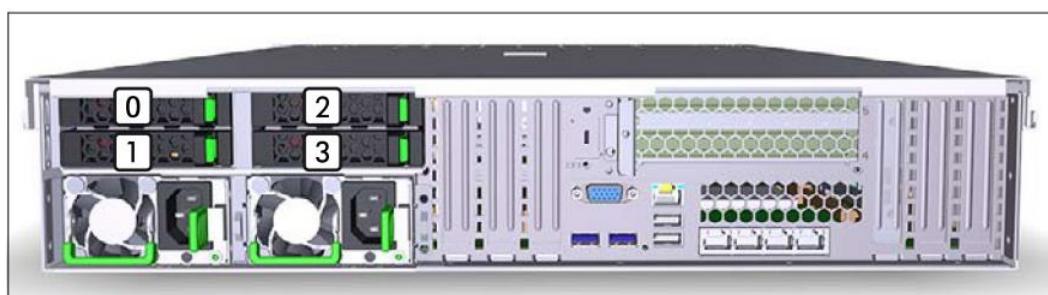
NOTE: お使いのサーバ・iRMC S5ファームウェア版数等の構成によって、iRMC S5 WebUIのレイアウトが異なる場合があります。下記例 (PRIMERGY RX2540 M5) の場合、シリアル番号BTLN920100Z01P6AGNに対応したPCIe SSDは、背面PCIe SSDベイの1番に対応する位置に搭載されています。
