PRIMERGY BX400 S1 シャーシ ご使用上の留意・注意事項

PRIMERGY BX400 S1 / BX920 S2 / BX922 S2 / BX924 S2 / BX920 S3 / BX924 S3 / BX924 S4 / BX920 S4 / BX2560 M1 / BX2580 M1 / BX2560 M2 / BX2580 M2 に関する留意事項です。

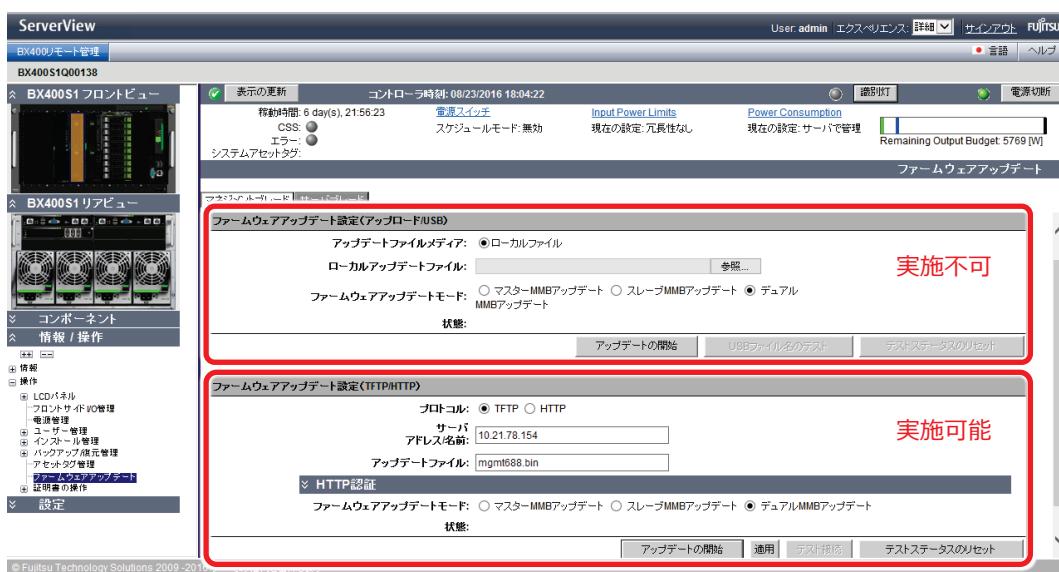
マネジメントブレードのフームウェアアップデート(注 1)を実施する場合、ローカルファイルを使用したアップデートを行うとアップデートに失敗する場合があります。マネジメントブレード フームウェアアップデートはTFTP(Trivial File Transfer Protocol)によるアップデートを実施してください。

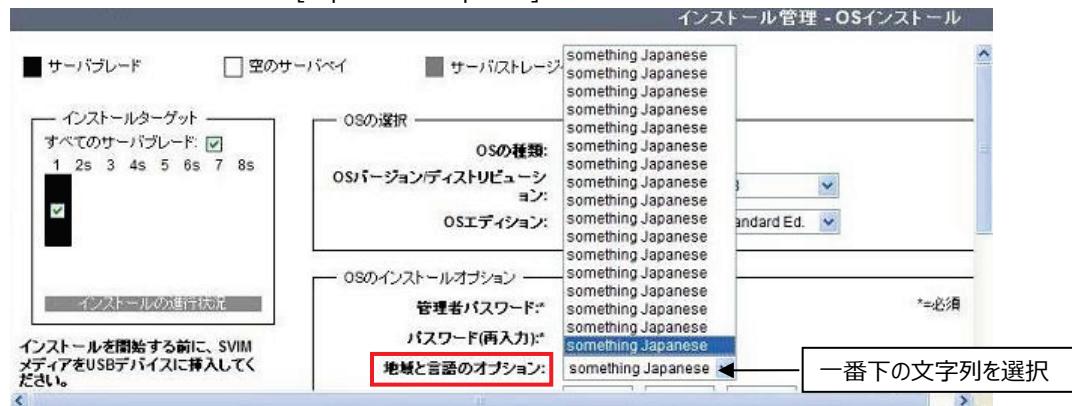
- マネジメントブレード フームウェア Ver.6.13 以前では、言語・タイムゾーンはマネジメントブレードの設定が自動的に参照されます（Linux の場合は、マネジメントブレード フームウェア Ver.6.13）。必要に応じて、再設定してください。言語を日本語にする場合は、あらかじめ Web ユーザインターフェースの言語設定を日本語にしてください。
- マネジメントブレード フームウェア Ver.6.13 以前では、言語・タイムゾーンはマネジメントブレードの設定が自動的に参照されます（Linux の場合は、マネジメントブレードのフームウェア Ver.6.13）。必要に応じて、再設定してください。言語を日本語にする場合は、あらかじめ Web ユーザインターフェースの言語設定を日本語にしてください。
- マネジメントブレード フームウェア Ver.6.22 では、[OS のインストールオプション(OS Installation Options)]メニューの[地域と言語のオプション(Regional and Language Options)]で言語・タイムゾーンを設定します。ただし、Web ユーザインターフェースの言語設定が日本語の場合、[地域と言語のオプション]のプルダウンメニューが全て[something Japanese]と表示される問題があります。日本語を選択する場合は、プルダウンメニューの一番下の文字列を選択するか、または、Web ユーザインターフェースの言語設定を英語に変更してから[Japanese (Japan)]を選択してください。

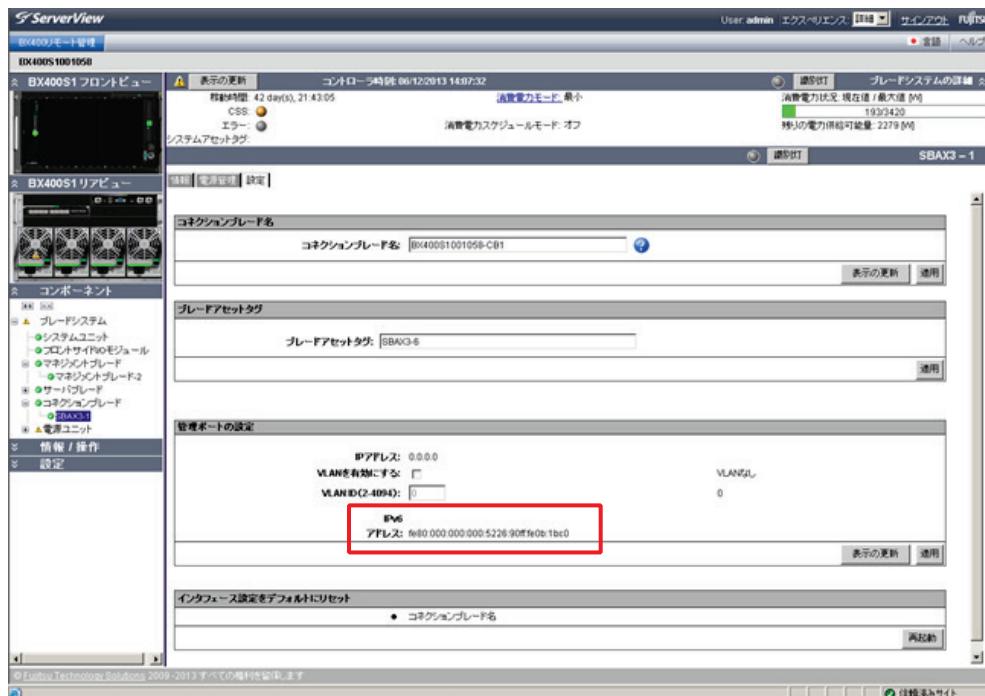
(例 : スロット 1 にコンバージドファブリックスイッチブレードが搭載された場合)
