FUJITSU Server PRIMERGY BX2560 M1/BX2580 M1 ご使用上の留意・注意事項

FUJITSU Server PRIMERGY BX2560 M1/BX2580 M1 サーバブレードに関して、下記の留意・注意事項がございます。
本製品をお使いになる前に、本書をよくお読みになり、理解されたうえで本製品をお使いください。

2017年10月
富士通株式会社

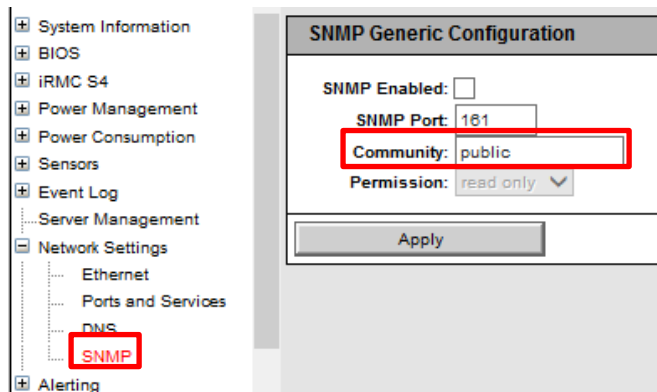
・iRMC FW 7.73F 以前

SNMP コミュニティ名の復元失敗時のメッセージ	対象機種	対象となる iRMC 設定 保存・復元時の FW 版数	
		設定保存時 の FW 版数	設定復元時 の FW 版数
OC="ConfigSpace" OE"1405" OI="1" - String Write to ConfigSpace failed.	BX2560 M1	7.68F 7.69F	7.73F 以降
	BX2580 M1	7.69F	7.73F 以降
