PRIMERGY CX400 M4 / CX2550 M4 / CX2560 M4 / CX2570 M4 ご使用上の留意・注意事項

PRIMERGY CX400 M4/ CX2550 M4 / CX2560 M4 / CX2570 M4 に関して、以下の留意・注意事項がございます。
製品をご使用になる前にお読みくださいますようお願いいたします。

2021 年 6 月
富士通株式会社

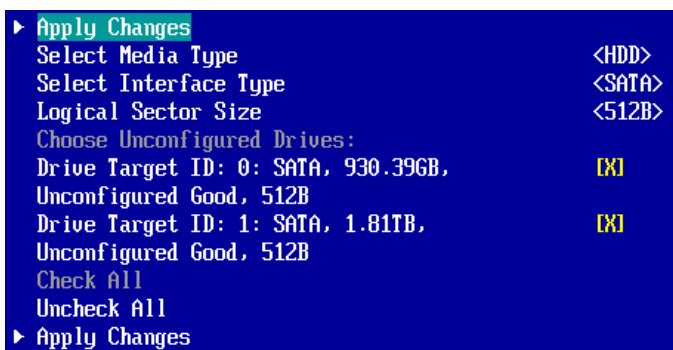
オンボードソフトウェア RAID について PRIMERGY CX2550 M4、CX2560 M4、CX2570 M4 固有の設定表示項目があるため、「Embedded MegaRAID ユーザーズガイド」の記載とは異なる部分があります。

- ① 本体 BIOS メニュー名称について (p.59～p61)
誤) Advanced
正) Configuration
- ② 「Select Virtual Drive Operations」配下の設定項目名称について (p.65)
誤) Check Consistency
正) Make Data Consistency
- ③ 「Select Drives」メニューで選択されたドライブの表記について (p.69)
誤) [Enabled]
正) [X]
