PRIMERGY BX920 S4 / BX924 S4 サーバブレード ご使用上の留意・注意事項

2019年4月
富士通株式会社

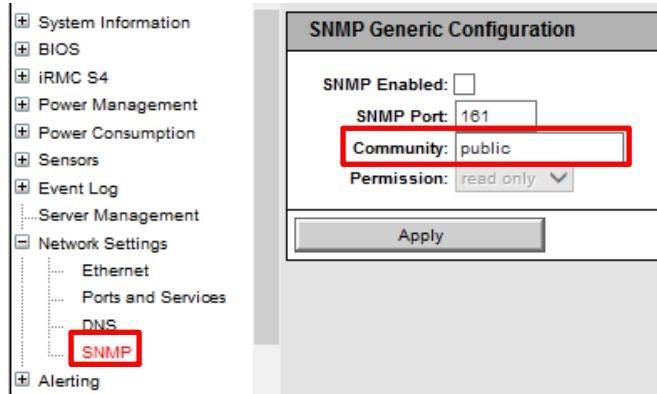
・iRMC FW 7.38F~7.73F

SNMP コミュニティ名の復元失敗時のメッセージ	対象機種	対象となる iRMC 設定 保存・復元時の FW 版数	
		設定保存時 の FW 版数	設定復元時 の FW 版数
OC="ConfigSpace" OE"1405" OI="1" - String Write to ConfigSpace failed.	BX924 S4	7.38F	7.70F 以降
	BX920 S4	7.68F

[SNMP コミュニティ名の設定画面]
